Adriana Bernat Cardona, en representación de la Asociación de vecinos y amigos de Cerler "Pico Sarllé", con C.I.F. G22429369 y domicilio en avenida de la Estación Borda Chuana de Cerler (Huesca),

Que la calle Fuendemuro de Cerler (imagen 1), en los dos últimos años, ha sufrido un deterioro importante debido a las obras acontecidas por Construcciones Jufer Benasque, S.L. (B22297196) y Construcciones J.A. Demur e hijos, S.L. (B22180194), además de a que el operario del Ayuntamiento no ha podido trabajar por la ocupación de la misma.

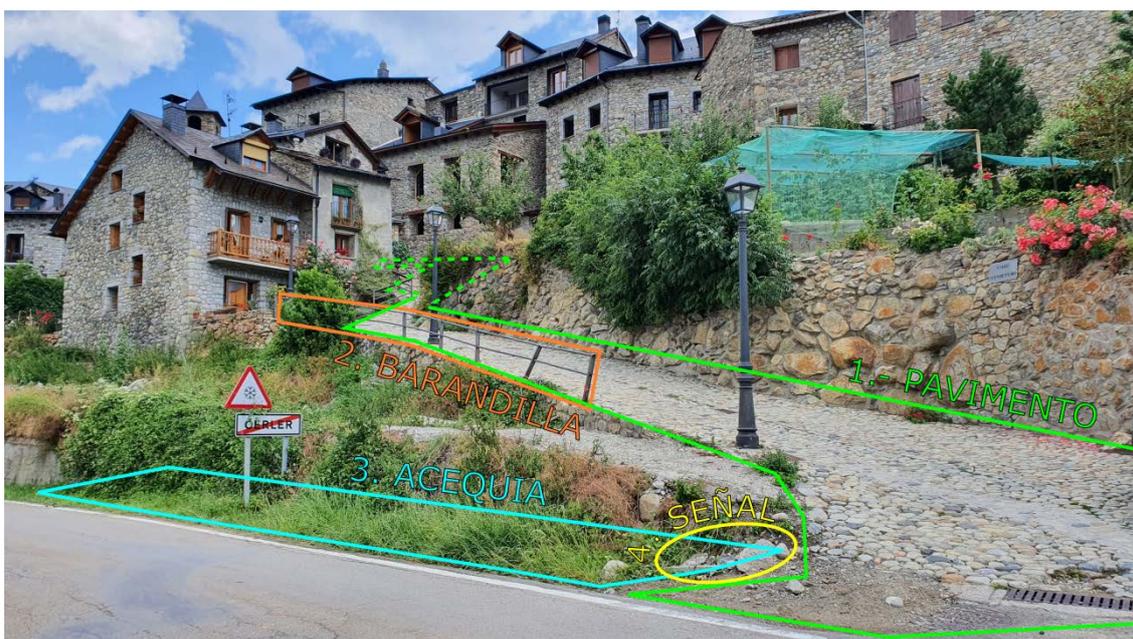
Estos daños en la calle (*imagen 1*) se especifican a continuación, en los siguientes cuatro puntos que se detallarán más adelante:

Imagen 1: vista de la calle Fuendemuro desde el punto kilométrico 4 de la carretera A-2617. Se delimitan y se marcan con distintos colores las zonas defectuosas a tratar en los cuatro puntos citados (1. PAVIMENTO, 2. BARANDILLA, 3. ACEQUIA y 4. SEÑAL)

- 1- Arreglar el pavimento de la calle en todo su trayecto, desde la carretera A-2617 hasta las escaleras de la iglesia y desde Casa La Abadia hasta Casa Francha.
- 2- Colocar una barandilla nueva, de una altura adecuada, desde Casa Caseta hasta la carretera A-2617.
- 3- Limpiar y arreglar la acequia.
- 4- Colocar la señal de identificación de la carretera que está tirada en el suelo.

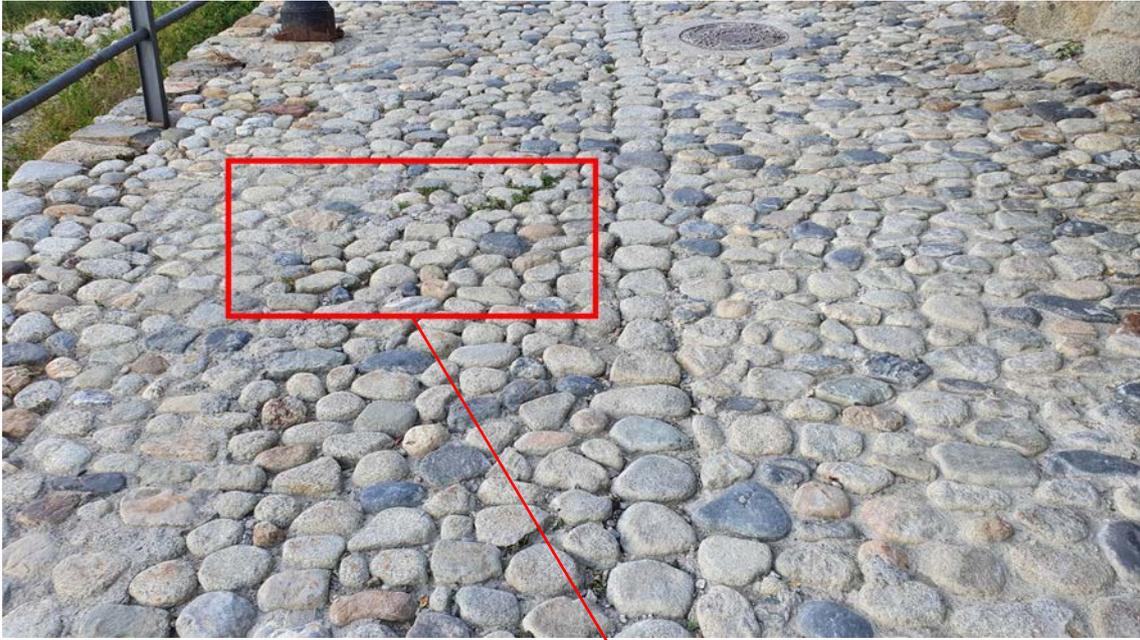
Esta calle, al ser utilizada para guardar material de construcción o el estacionamiento de camiones, no se ha incluido en las obras de mejora del pavimento que se realizaron en primavera por el Excmo. Ayuntamiento. Lo que se ha traducido, junto con la degradación que se produce por la sal en invierno, en agujeros por falta de piedras y de cemento, dificultando la viabilidad de la calle (*imágenes 2, 3 y 4*).

Imagen 2: vista global del conjunto del pavimento.

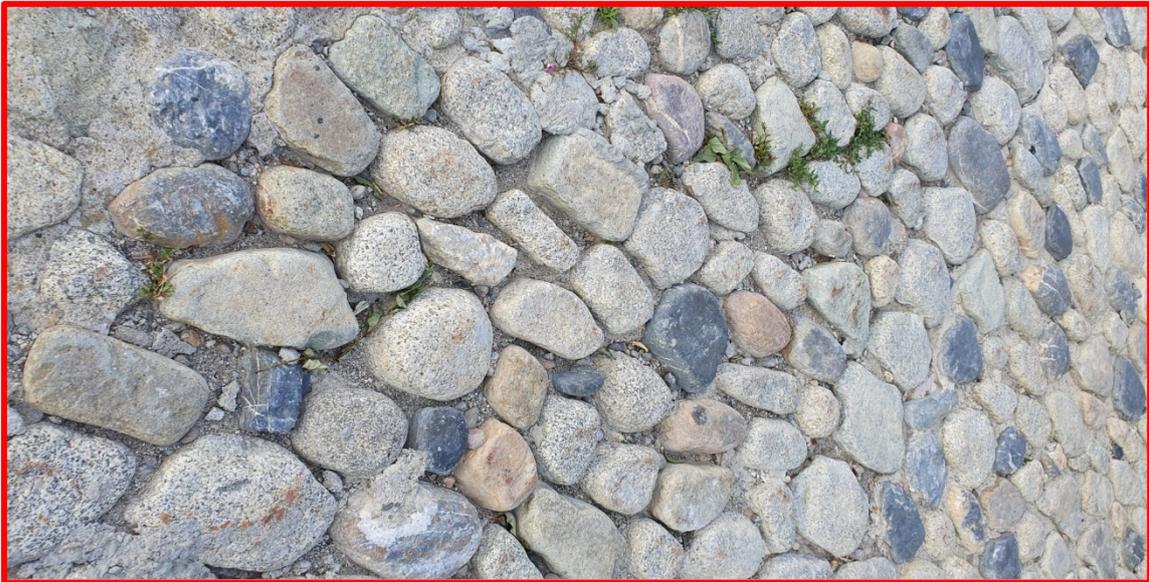
Imagen 3: detalle ampliado del pavimento donde se perciben las oquedades que rompen con la uniformidad del firme.

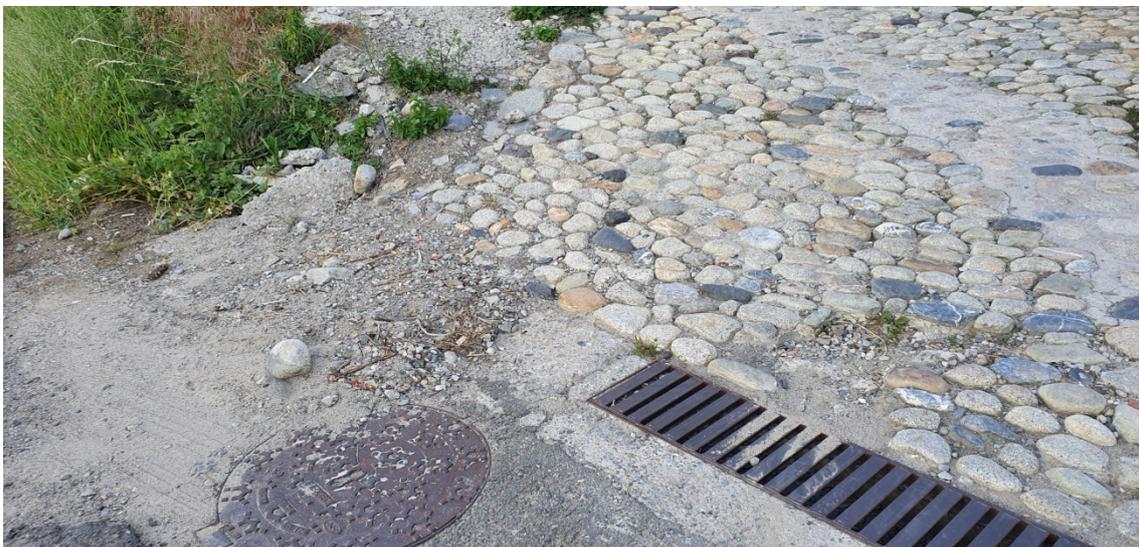
Imagen 4: desperfectos en la conexión del citado pavimento con la carretera A-2617.

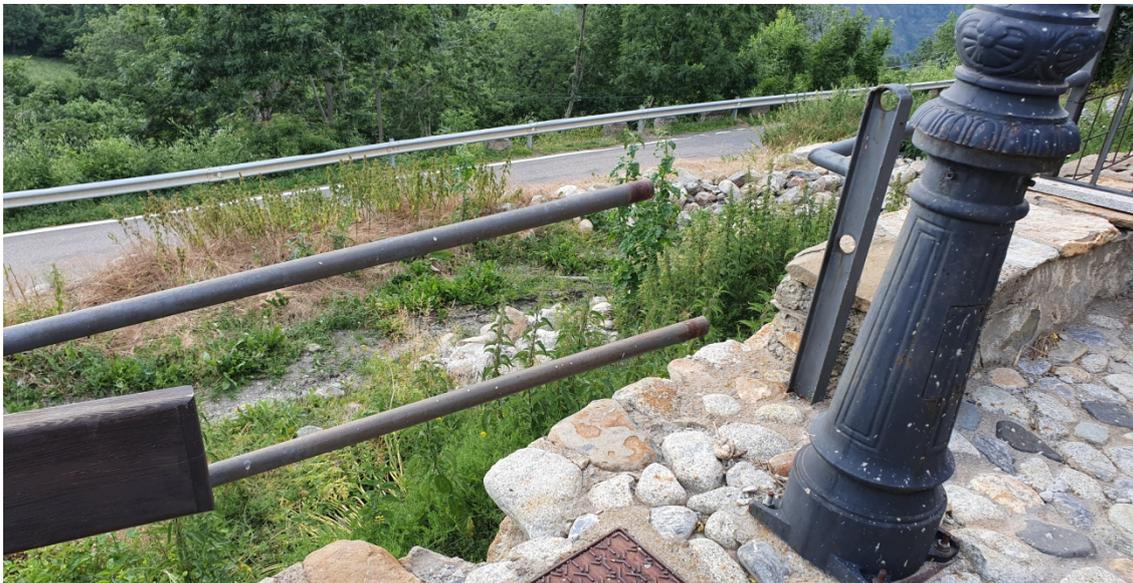
La barandilla que va desde La borda de Casa Caseta hasta la carretera se encuentra rota y doblada por diferentes tramos, imposibilitando su uso. No obstante, la corta altura de esta barandilla, que mide entre 0,70 m y 0,80 m de altura (dependiendo del tramo), tampoco la hace muy funcional para su utilización, sobre todo los días que está helada la calle.

Imagen 5: desunión de la barandilla, en los tramos horizontales con respecto al poste vertical, a la altura de la tercera farola contando desde la A-2617.

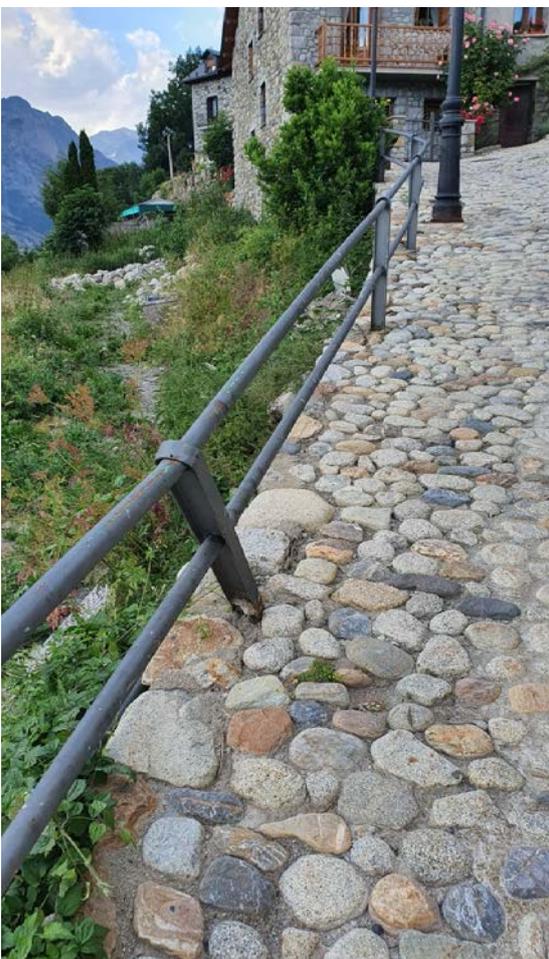
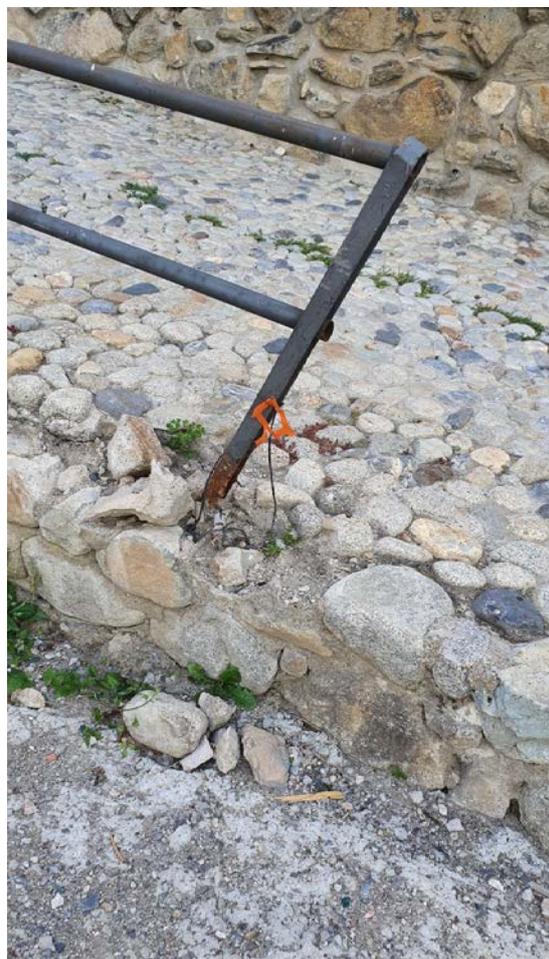
Imagen 6 y 7: dobleces, óxido, roturas y diversos defectos de la barandilla.

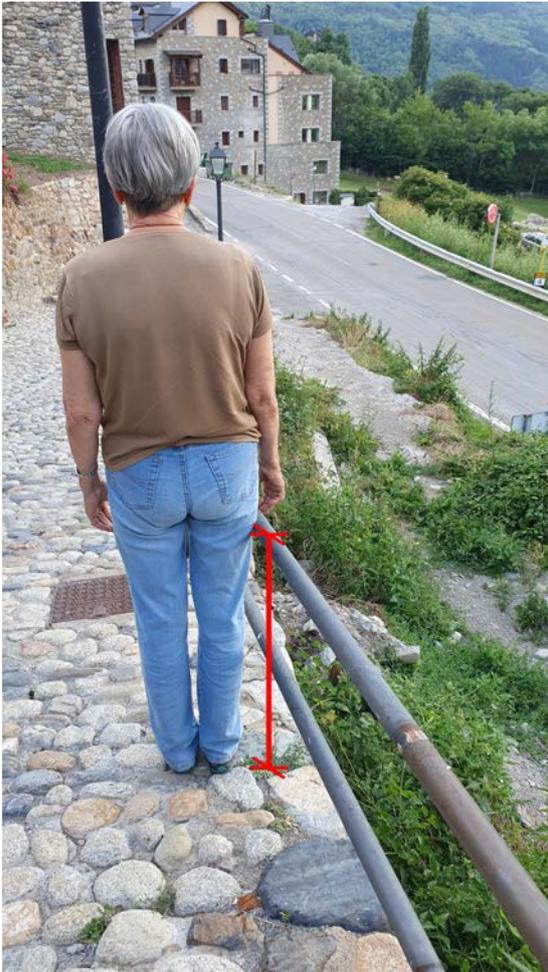
Imagen 8: escasa altura de la barandilla.

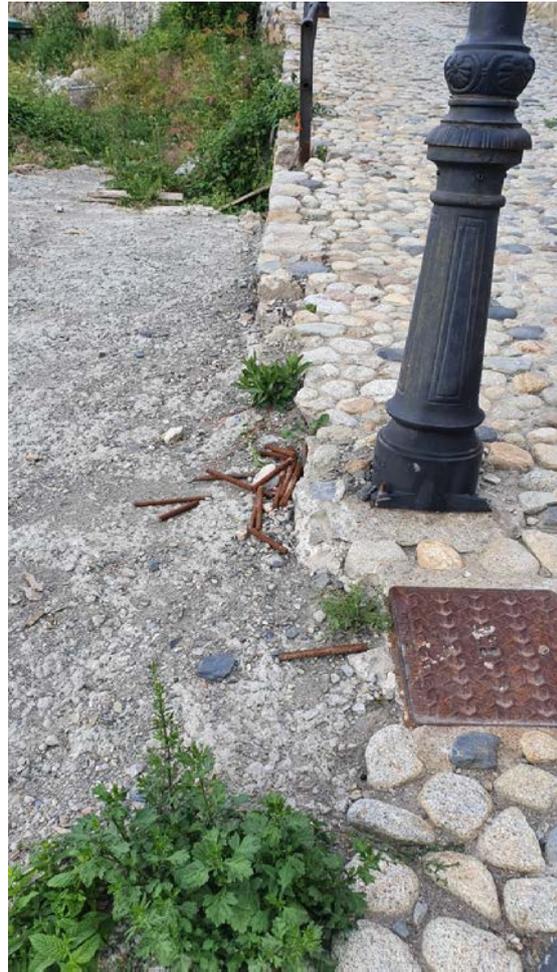
Imagen 9: carencia de barandilla.

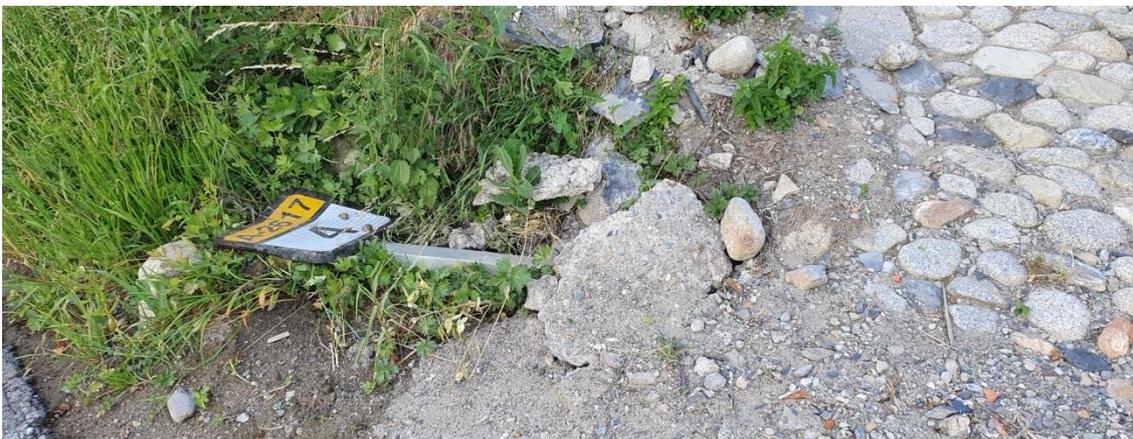
Por último, la señal de identificación de la carretera se encuentra arrancada y tirada en el suelo.

Imagen 10: señal de pkm 4 de la carretera A-2617, arrancada y tirada en el suelo.
