# **INFORME, SITUACIÓN Y ESTADO ACTUAL CONTENEDORES CERLER**

**UBICACIÓN:** Entrada del pueblo.

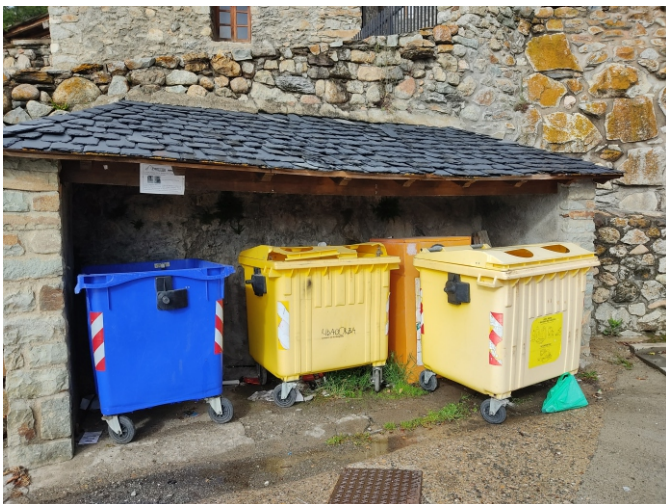
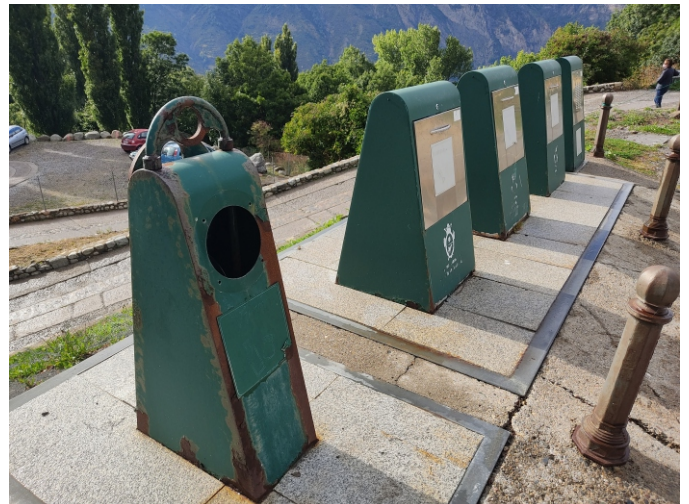
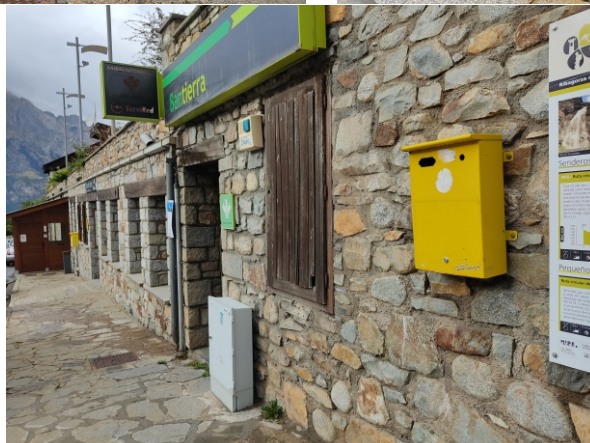
Los contenedores se encuentran en buen estado, exceptuando uno de los de plásticos que tiene la tapa totalmente rota. Se debería estudiar desplazar dicho contenedor amarillo que, por falta de espacio, se encuentra delante del de aceite al que impide el acceso.

Por otro lado, el perímetro de influencia de esta zona está siempre sucio debido a la acumulación de basura que sobresale de los contenedores, sobre todo en temporada alta (aumento de la población y del volumen de residuos).

Se debería considerar la agrupación del “buzón” de pilas usadas al resto de contenedores o, en su defecto, su señalización ya que se encuentra al lado del cajero automático y los usuarios ignoran su presencia, no lo ubican o no lo identifican.

El estado es mejorable, se observa que por el paso del tiempo, las inclemencias meteorológicas y el uso de sal (muy próximos a la carretera) han sufrido un gran desgaste y una notable corrosión, provocando una imagen de descuido y dejadez. Si el problema del óxido no se trata pronto, cada vez irá a más provocando que los contenedores queden inservibles.

En este caso el perímetro de los “buzones” está mayoritariamente limpio puesto que el sistema empleado para la recogida es el óptimo por su gran capacidad, forma de recogida y cierre.

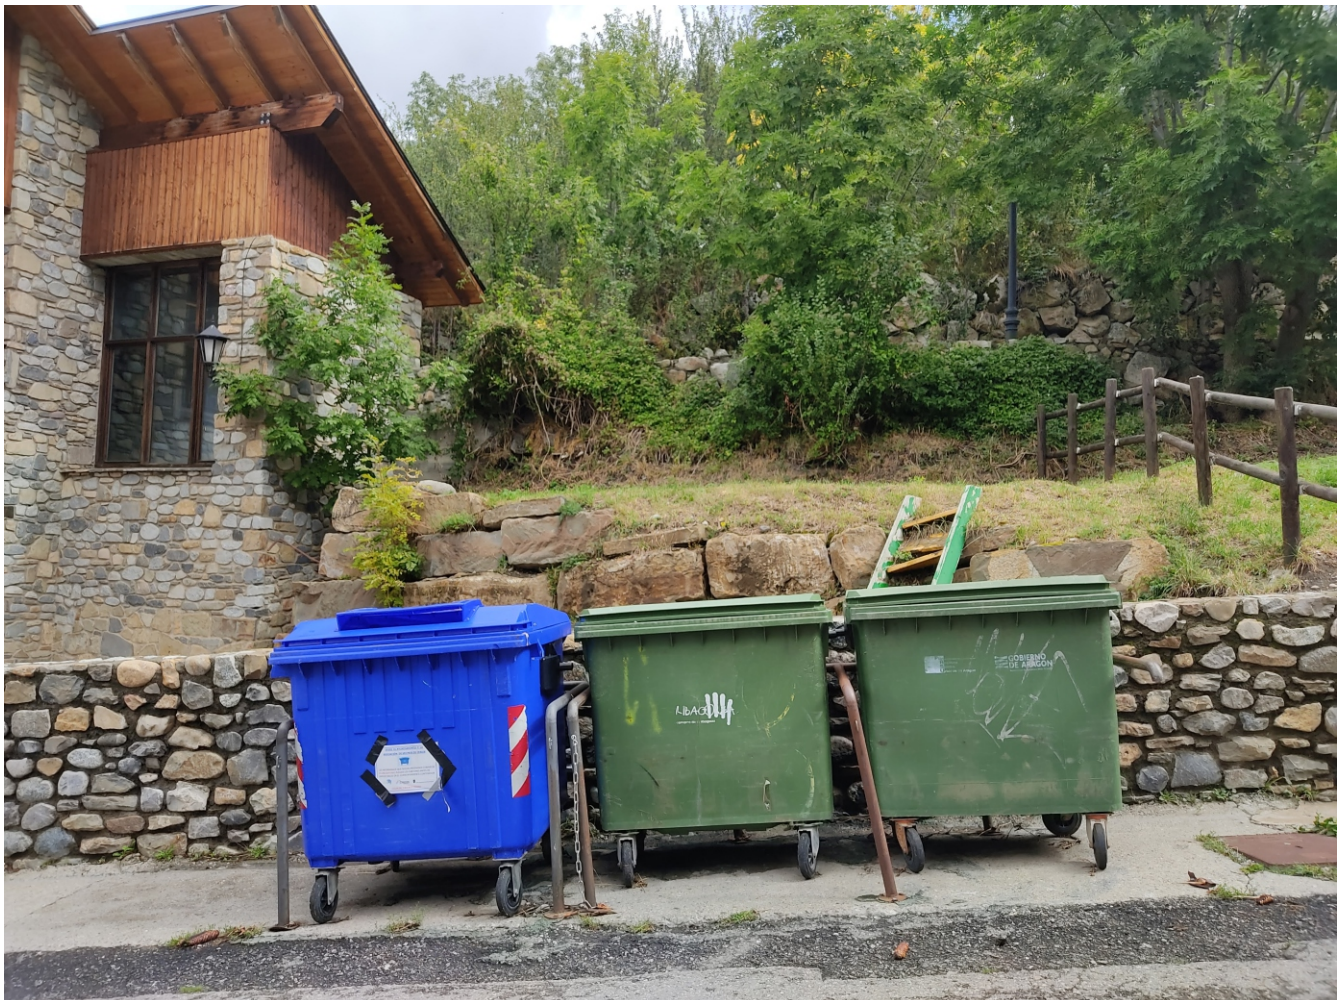
**UBICACIÓN:** Avenida de Ardones, enfrente del edificio Aster.

Los contenedores se encuentran en buen estado, pero las barandillas instaladas para retenerlos están en muy mal estado, dobladas y oxidadas, los anclajes al suelo también han sufrido gran deterioro provocando que a corto plazo se desmonten completamente.

En el perímetro de los contenedores quedan habitualmente restos de residuos, provocados por la acumulación de basura, sobre todo en temporada alta (aumento de población y volumen de residuos generados).

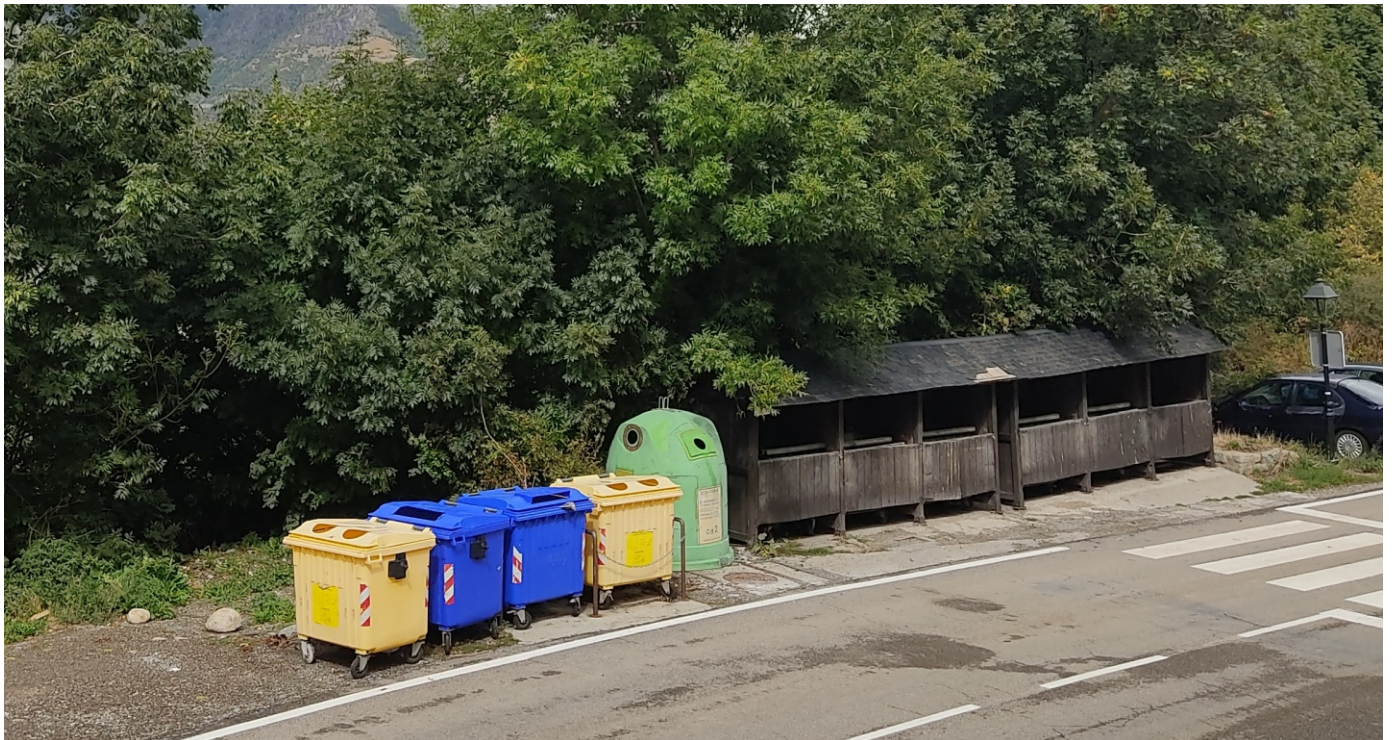
**UBICACIÓN:** Avenida de la estación, cercano a edificio Edelweis, Aigualluts y La Closa.

Los contenedores se encuentran en buen estado. Los 5 de residuos orgánicos están ubicados dentro de compartimentos en una caseta de madera con tejado de pizarra. Ésta presenta varios desperfectos: faltan pizarras y la caseta ofrece en general un aspecto descuidado requiriendo urgentemente un lijado y barnizado de madera. Hay una ausencia total de mantenimiento.

El resto de los contenedores están situados fuera de la caseta sin ningún elemento de sujeción (salvo uno, que tiene barandilla de contención). Debido a estos factores, en esta zona hay grandes cantidades de residuos que, debido al viento, se van esparciendo por los alrededores. También en la base del contenedor de vidrio siempre hay gran cantidad de cristales rotos (peligro para los niños y viandantes, sensación de dejadez, mala imagen y gran impacto medioambiental).

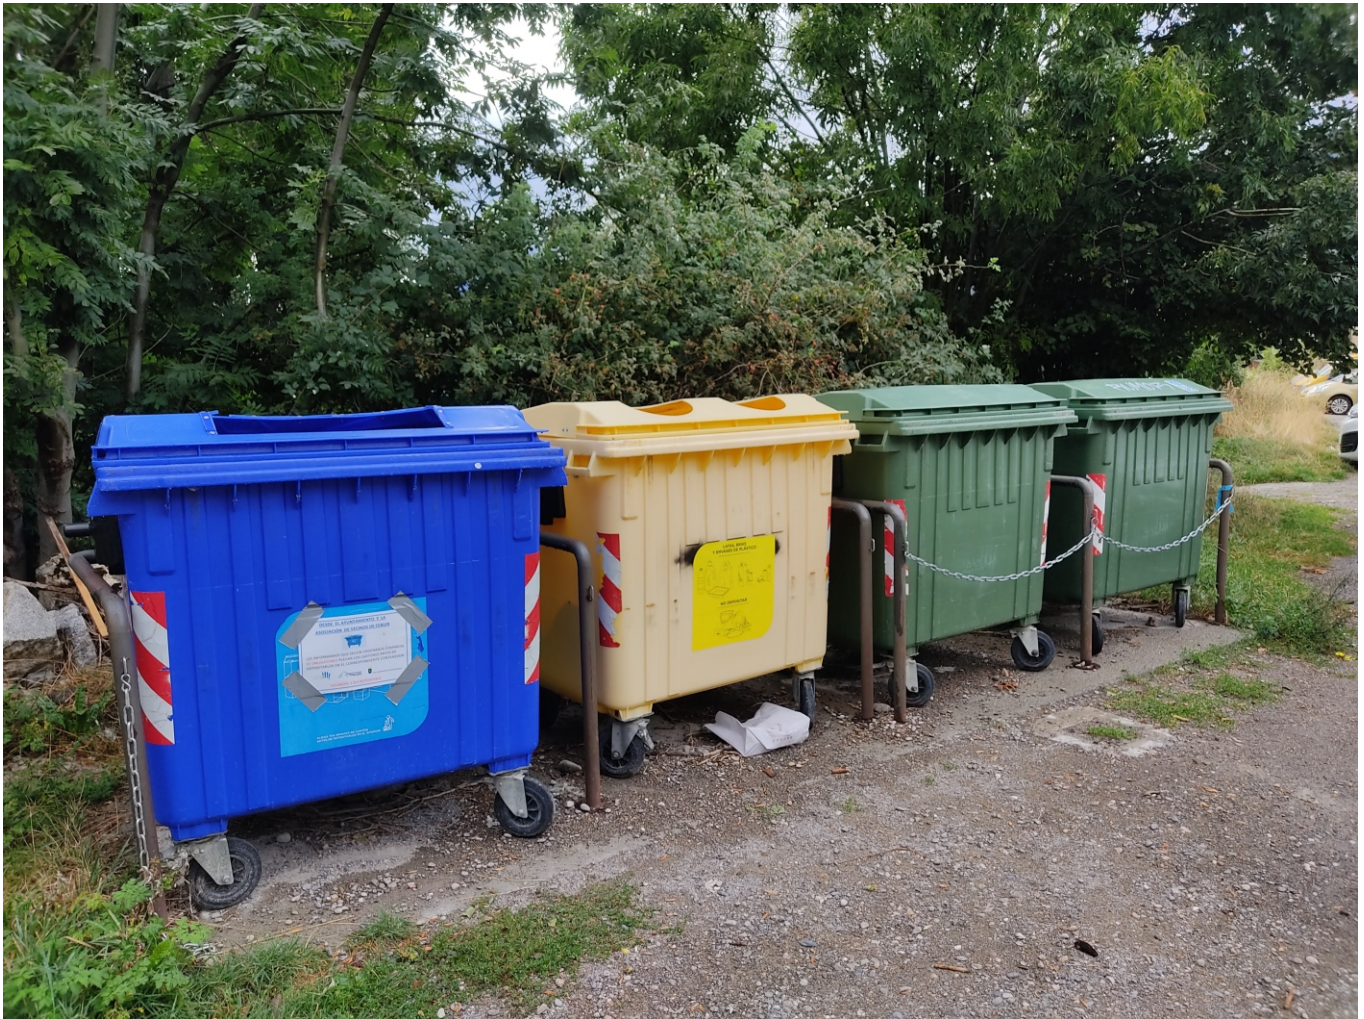
**UBICACIÓN:** Av. de la estación, frete al edificio Margalida.

Los contenedores se encuentran en buen estado, las barandillas de contención necesitan tratamiento ya que el óxido está empezando a hacer presencia y se debería de repintar (riesgo de corrosión) . El problema de restos de basura alrededor también lo encontramos en este punto de vertido.

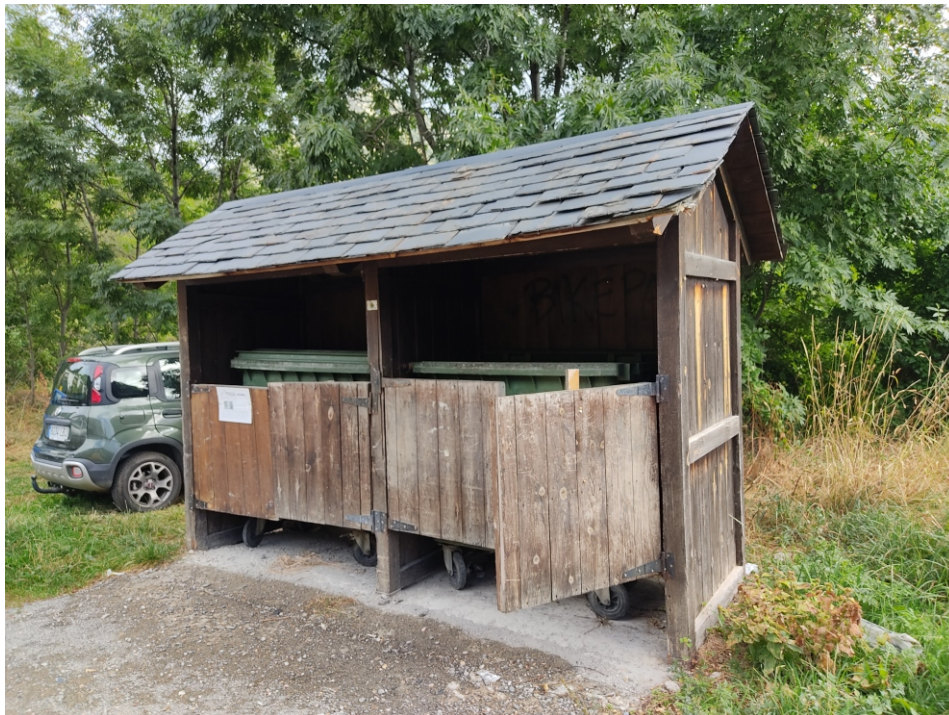
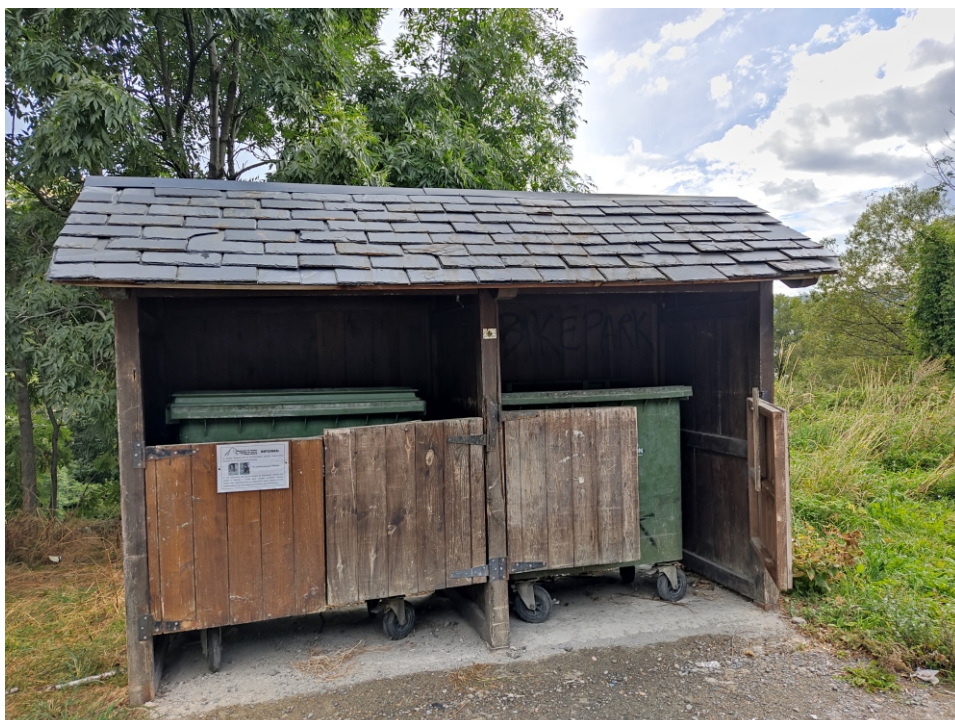
**UBICACIÓN:** Av. de la estación, frete al edificio Basibe.

Los contenedores están en buen estado pero la caseta está muy deteriorada: una de las esquinas del tejado está levantada comprometiendo la estructura total de la misma. La madera necesita tratamiento, las puertas son todas diferentes (con distintos tipos de montaje). Aquí también existe un problema grave por falta absoluta de mantenimiento.

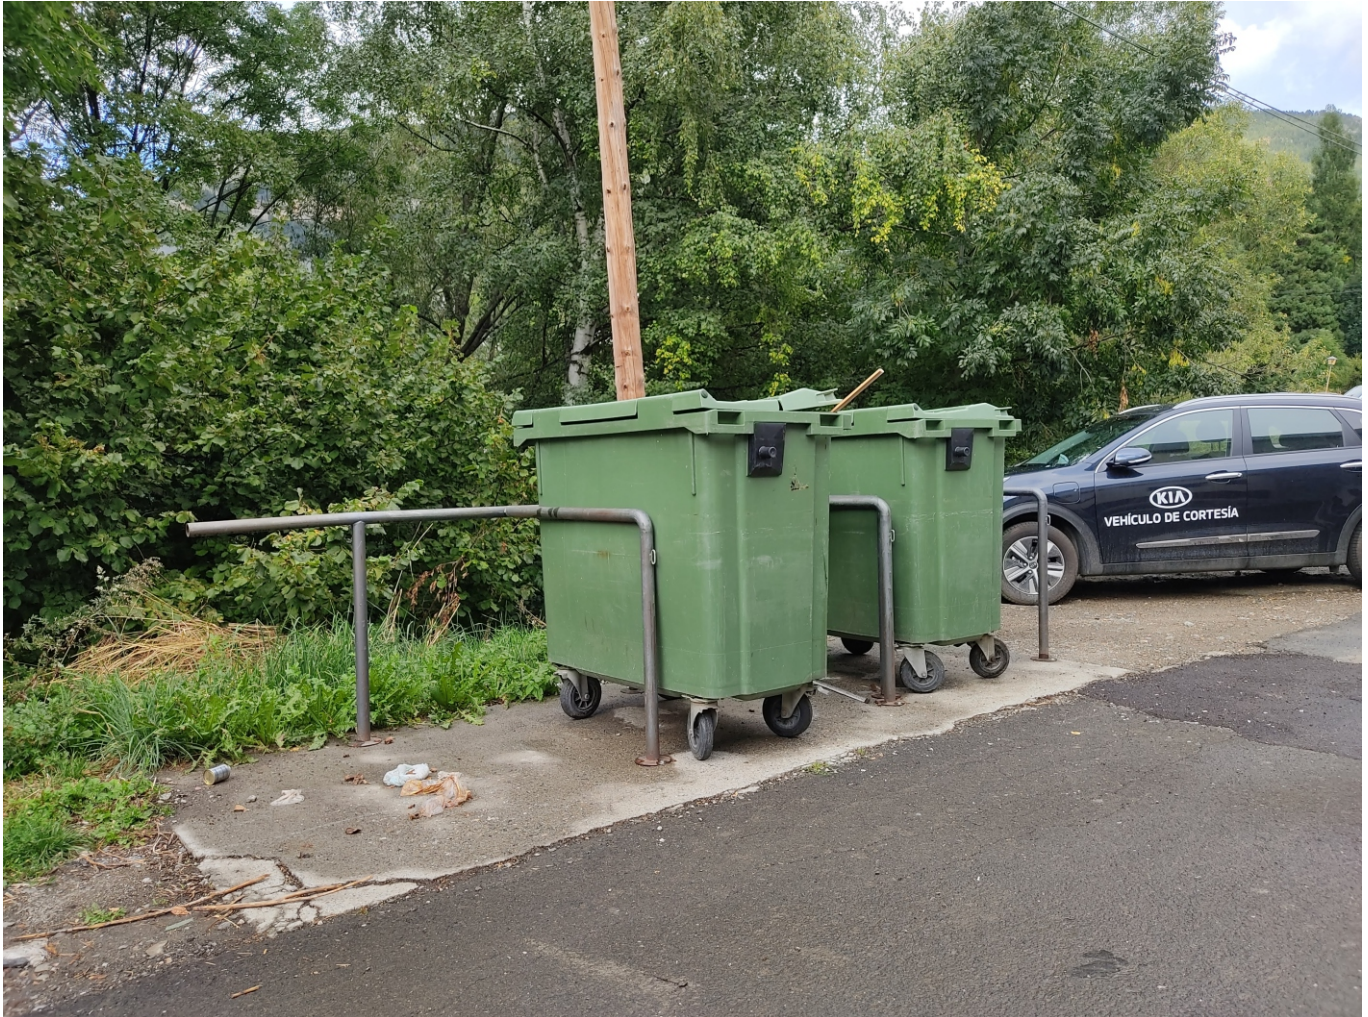
**UBICACIÓN:** Av. de la estación, entrada edificio Cregüeña

Unos de los contenedores tiene la tapa partida. Las barandillas utilizadas como elementos de contención están deterioradas por la falta de mantenimiento, presentando oxido en varias partes. Uno de los extremos está roto dejando uno de los tubos de barandilla sin remate (riesgo de accidente). También observamos gran cantidad de residuos alrededor de la zona de los contenedores.

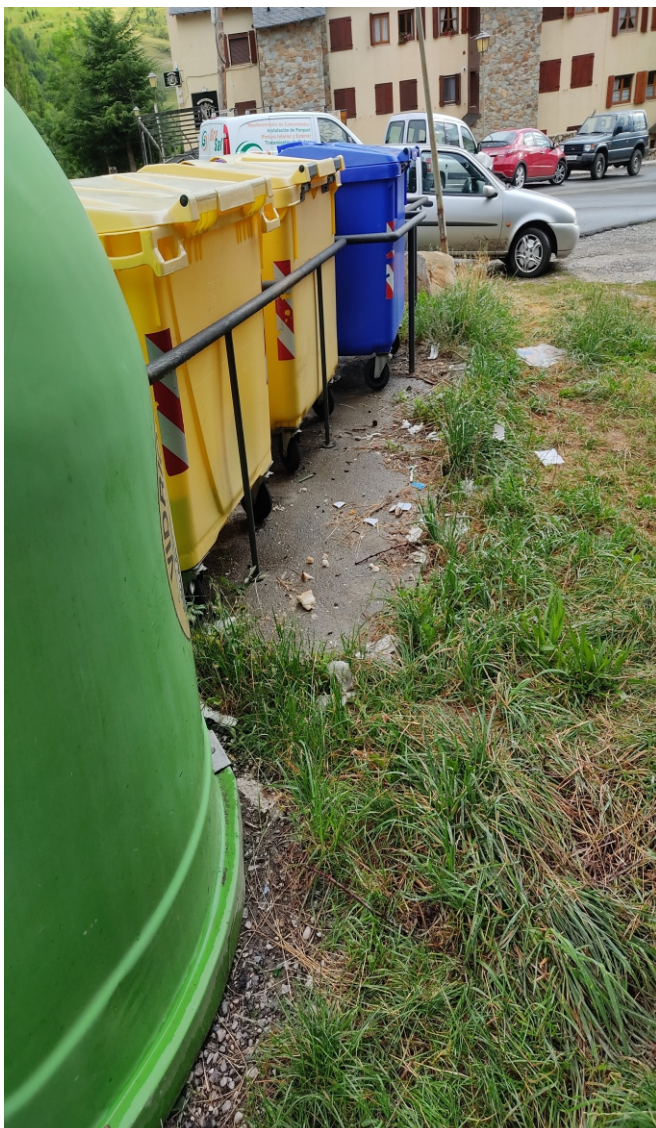
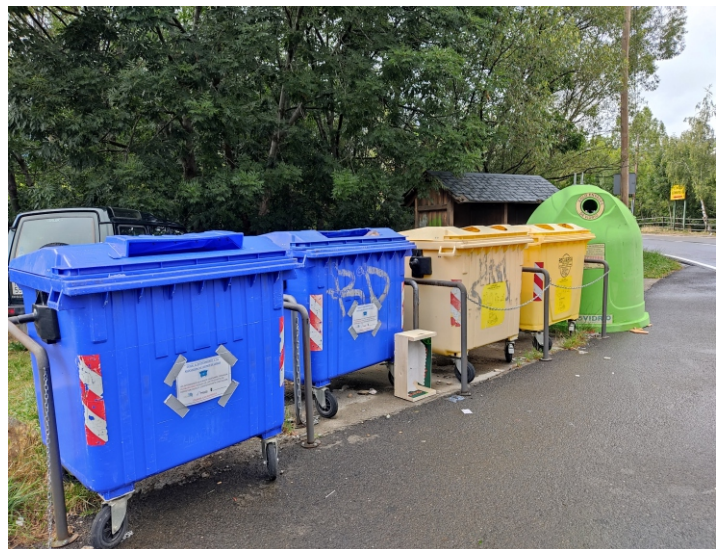
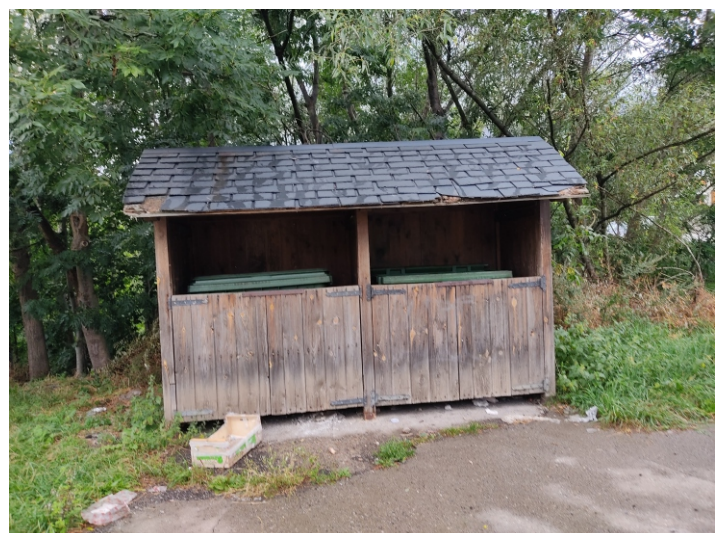
**UBICACIÓN:** Av. de la estación, frente a edificio Pirineos.

Los contenedores están en buen estado. En esta ubicación, hay diferentes elementos que albergan los contenedores. Por una lado, tenemos una caseta de madera con tejado de pizarra para los residuos orgánicos, la cual presenta graves desperfectos (tejado, madera sin tratar) ocasionados otra vez por la falta de mantenimiento.

Para la contención de los contenedores de vidrio, papel-cartón y envases se utilizan las barandillas que, como sucede en el resto de espacios, presentan un importante deterioro por ausencia de mantenimiento. Se observa también grandes cantidades de restos de residuos en el suelo de todo este perímetro.

La zona (en pleno acceso a la estación) se ve abandonada y el impacto visual de los contenedores con tanta suciedad es muy negativo (turismo). El número de contenedores puede ser apropiado pero, quizás se debería estudiar modificar su ubicación alineándolos con la caseta y siguiendo el margen de la calle en la que están, para que el impacto visual no sean tan dañino. También podría ser una zona candidata al emplazamiento de contenedores soterrados...

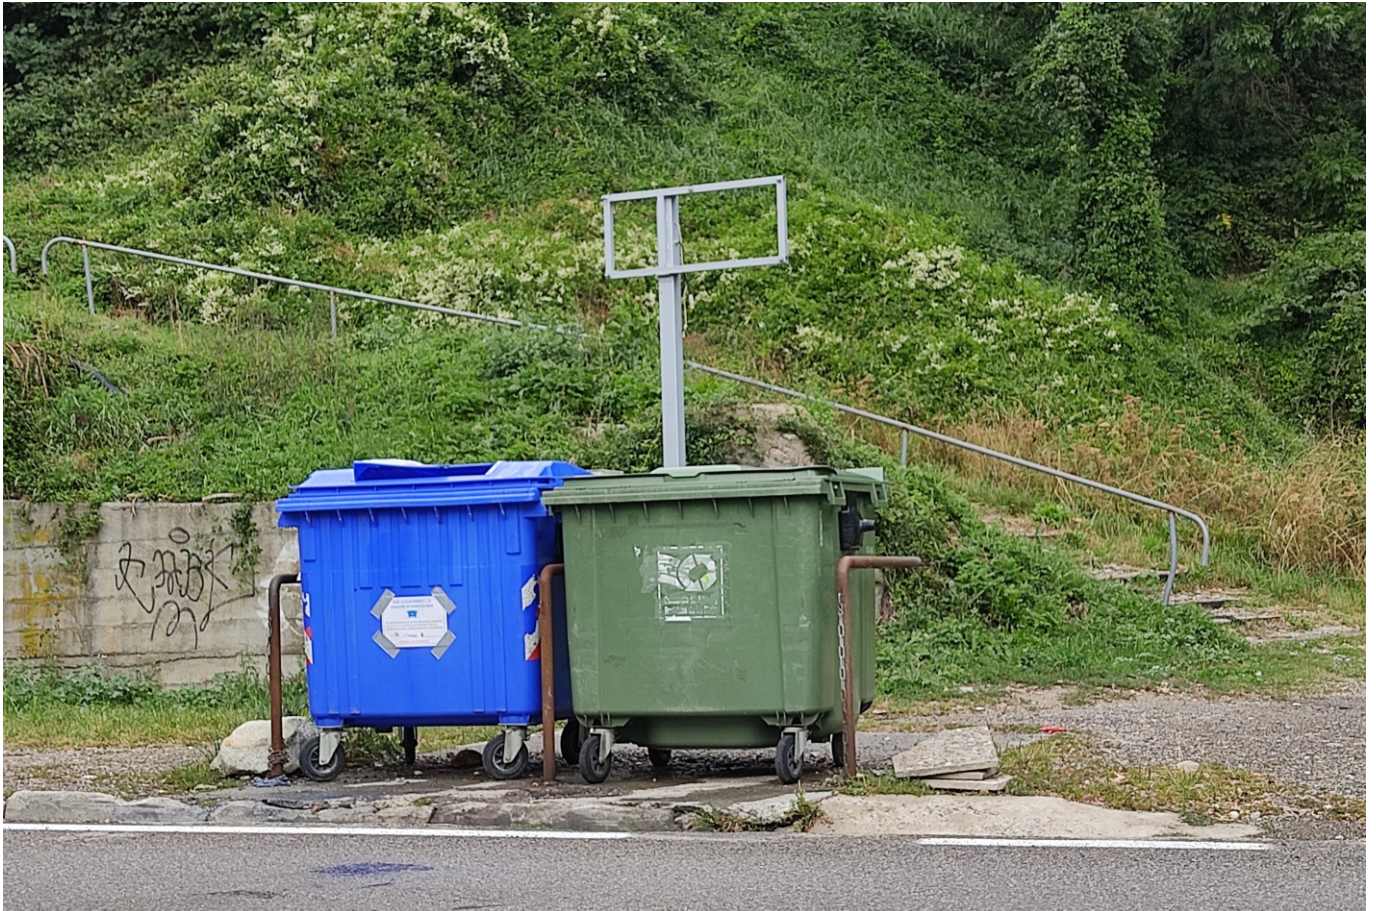
**UBICACIÓN:** Av. de la estación, frente a tienda Roca Roya.

Los contenedores están en buen estado. Las barandillas usadas como elementos de contención están en malas condiciones (presencia de óxido). La loseta de cemento utilizada como base de los contenedores está dañada en el bordillo (por acción de la quitanieves?)

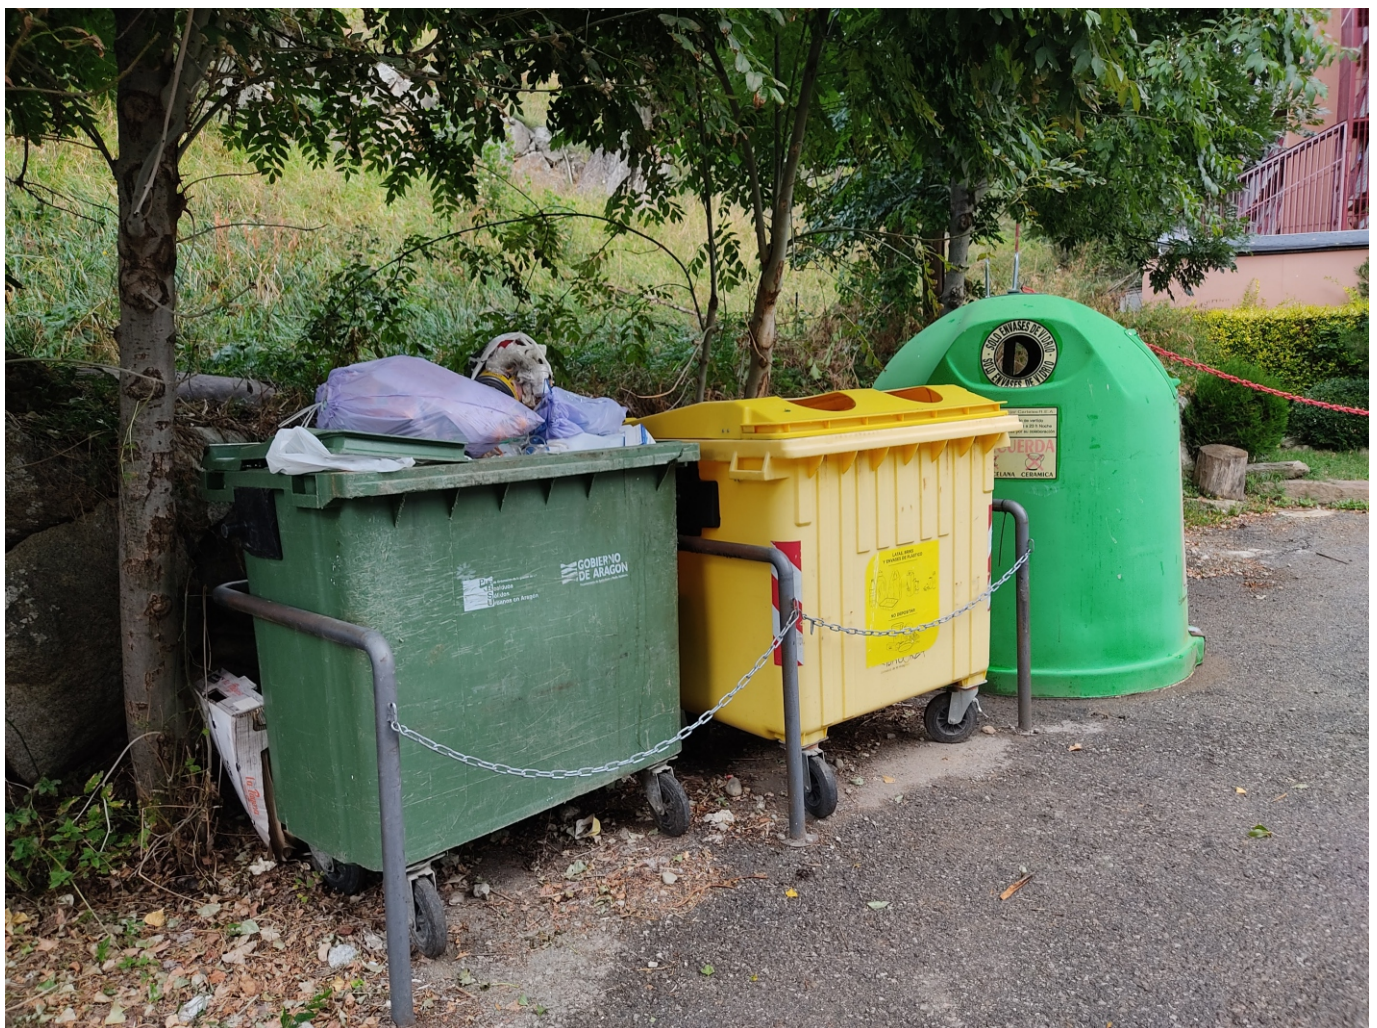
**UBICACIÓN:** Av. de la estación, calle de entrada a Hotel Monte Alba

A uno de los contenedores le falta media tapa, de ahí que la basura depositada quede expuesta al viento y la basura se esparce fácilmente, sobre todo si las bolsas no se han cerrado correctamente. Todo ello facilita también el acceso de animales al contenedor lo que acrecienta el problema. Habría que valorar, por otra parte, la posibilidad de colocar uno o dos contenedores de papel-cartón por la proximidad del hotel Monte Alba y del edificio Labert.

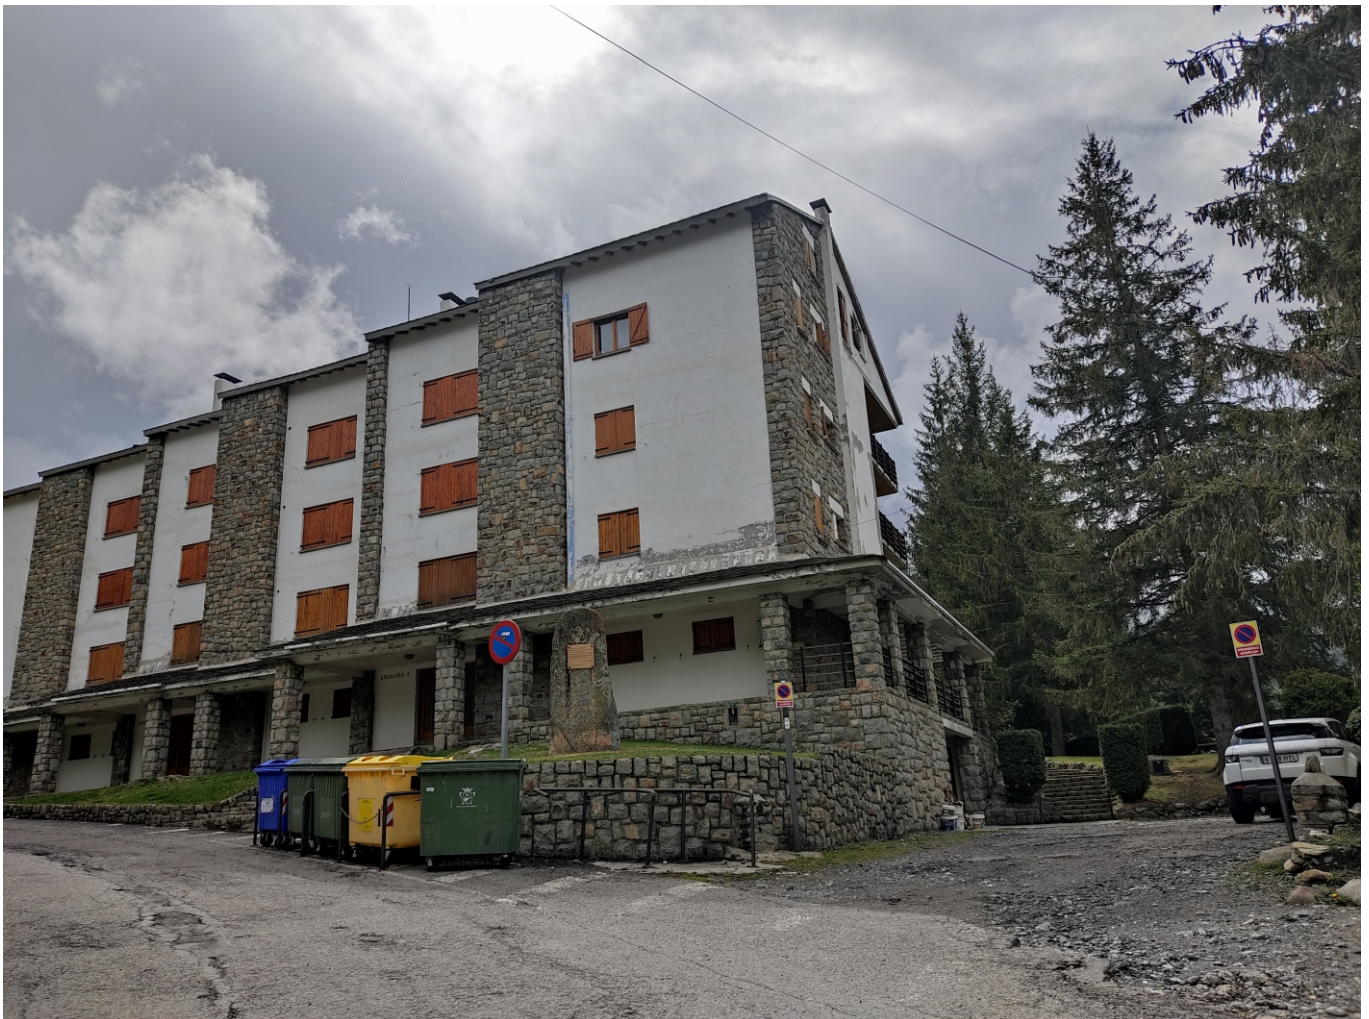
**UBICACIÓN:** Av. de Ardonés, edificio Perdiguero.

Los contenedores se encuentran en buen estado, pero los elementos de contención están muy deteriorados: están rotos con cantos cortantes expuestos y están oxidados (recordemos que hay una guardería muy cerca). La loseta de cemento está muy dañada.

Creemos necesario replantearse la ubicación de estos contenedores instalados en una zona muy sombría, con hielo en invierno. Están colocados en plena curva con coches que, a veces aparcen allí creando un embudo que dificulta las tareas de limpieza de nieve o incluso impide el paso de la quitanieves. Todo ello obliga a menudo a hacer uso de cadenas (con el atasco consiguiente) para atravesar un tramo de tan sólo 50m.

Queremos finalmente llamar la atención sobre el hecho de que esta situación de peligro (estrechamiento, hielo, nieve, calle en cuesta, proximidad de la guardería) se produce en una curva que no tiene visibilidad!

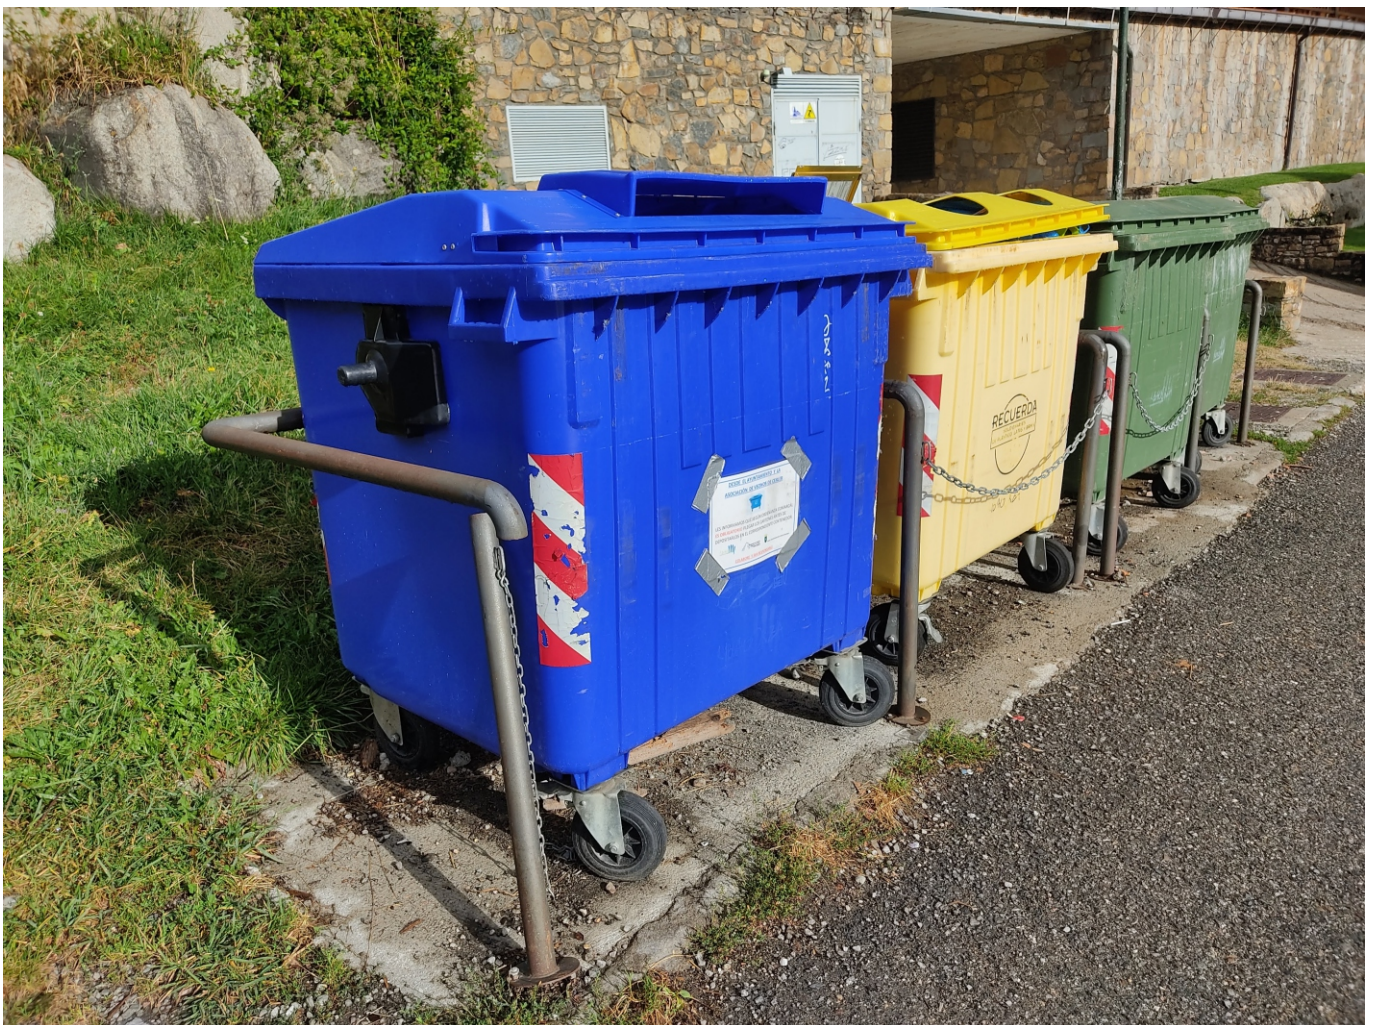
**UBICACIÓN:** Av. de Ardonés, edificio Coronas

Los contenedores se encuentran en buen estado. Las barandillas usadas como elementos de contención están rotas y con oxido, la bases de estas también están muy deterioradas y la losa de cemento también muestra desperfectos. En los alrededores también se encuentra muchos restos de basura.

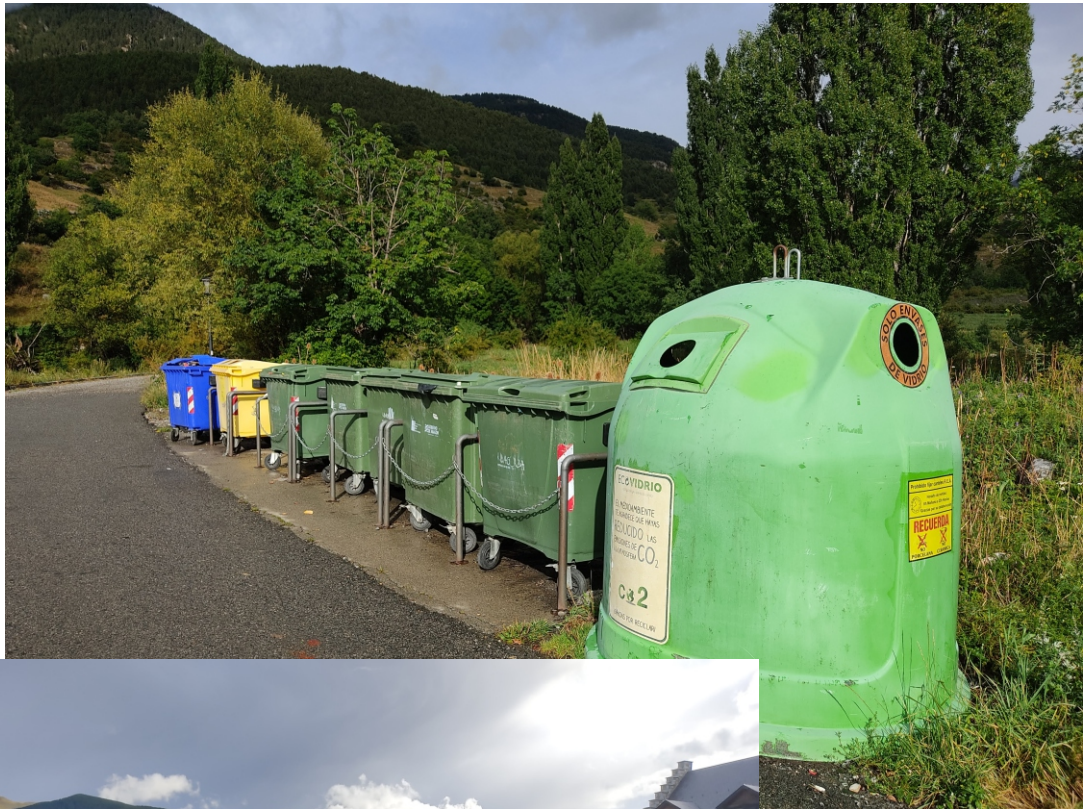
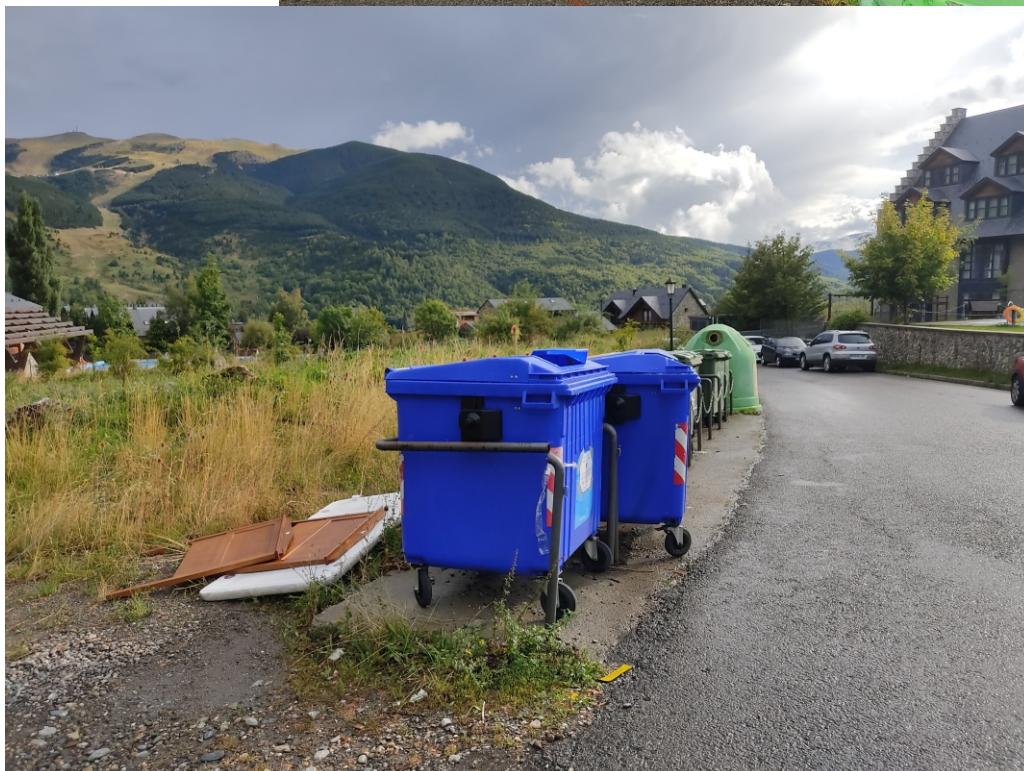
**UBICACIÓN:** Av. de Ardonés, frente Hotel HG  
**NÚMERO CONTENEDORES POR FRACCIÓN:**

Los contenedores se encuentran en buen estado. Las barandillas usadas como elementos de contención están rotas y con oxido, requieren urgentemente mantenimiento. En esta zona de contenedores hay gran cantidad de residuos esparcidos por el viento o los animales en los alrededores o en las fincas colindantes (plásticos y cartón). En la base del contenedor de vidrio, siempre hay muchísimos cristales rotos por lo cual es peligroso para viandantes y da imagen de dejadez y suciedad en las proximidades de un hotel con gran capacidad de alojamiento (impacto turístico).

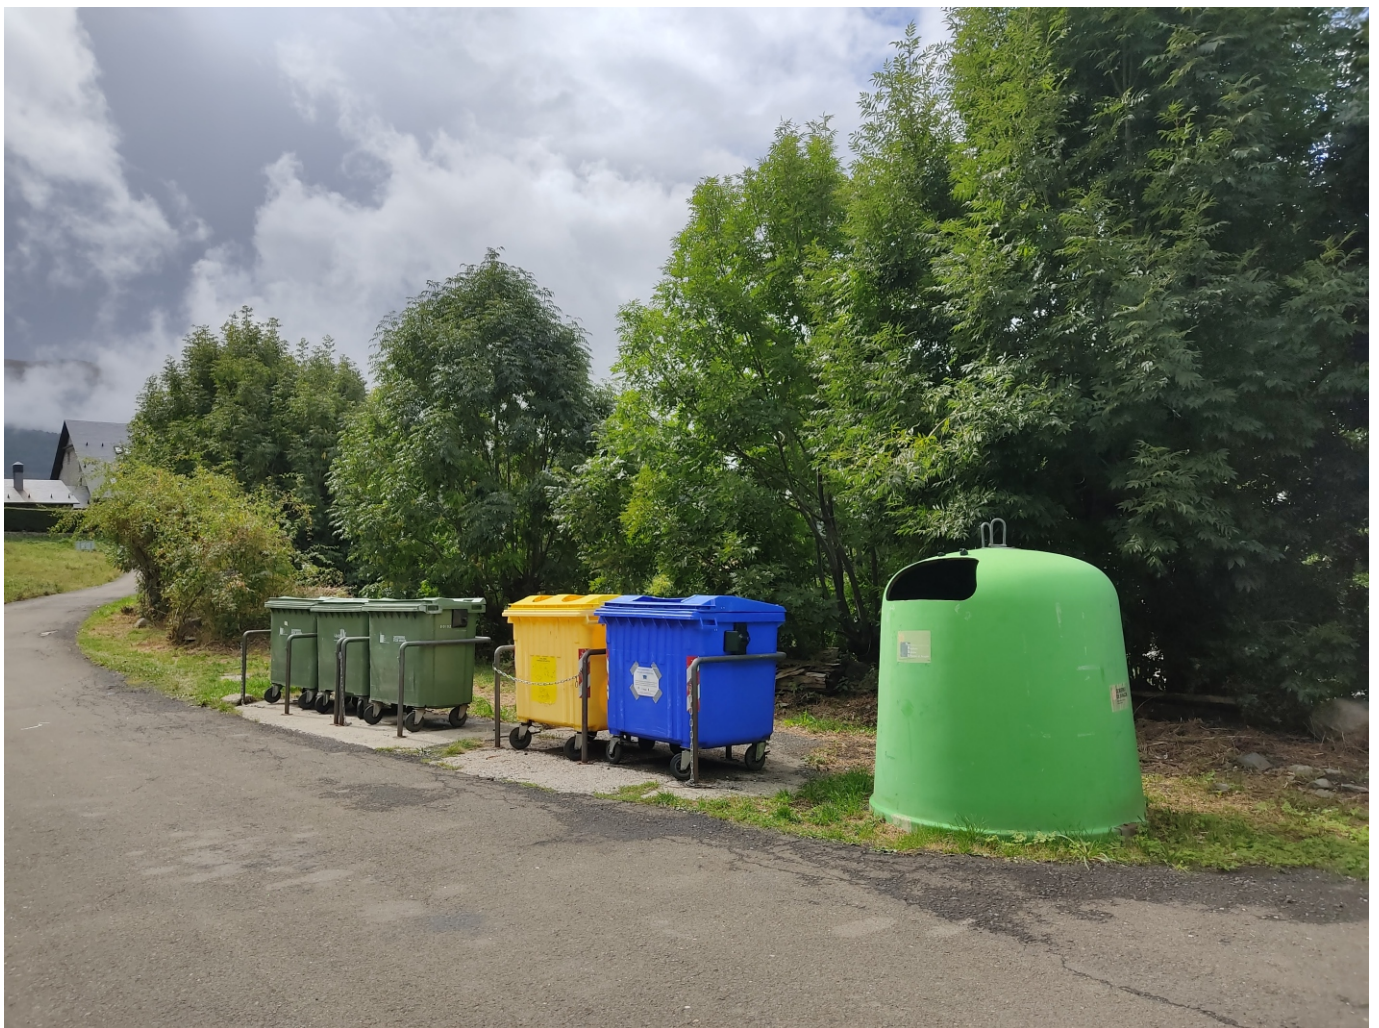
**UBICACIÓN:** Parking público La Solana

Los contenedores se encuentran en buen estado. Las barandillas usadas como elementos de contención no están en muy mal estado pero se requiere mantenimiento urgente. La loseta de cemento tiene algunos desperfectos.
