MEJORA Y RECUPERACIÓN DE LAS FUENTES PÚBLICAS EXISTENTES EN CERLER

SOLICITANTE:

Asociación de Vecinos y Amigos de Cerler
eMail: avc.picosarlle@gmail.com

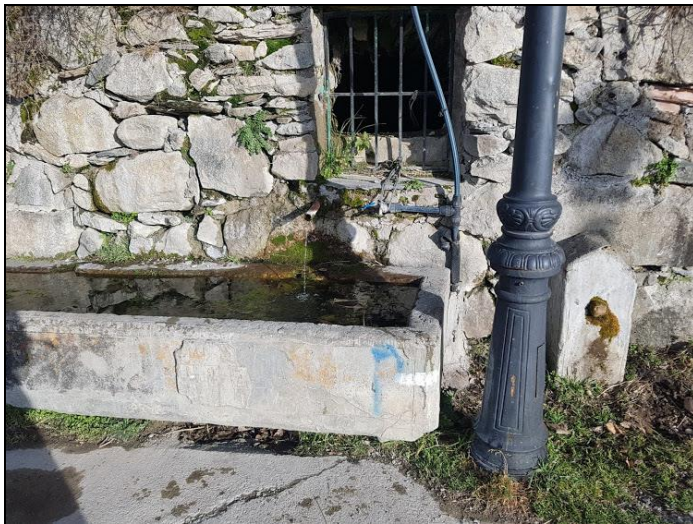
1- Fuen del Cabo Llugá

Esta fuente va asociada a un abrevadero de mayor tamaño y a su vez a un depósito que es visible desde una rejilla. La construcción del conjunto data del año 1930. Actualmente todo el conjunto (abrevadero, fuente y depósito) se encuentra deteriorado y falto de limpieza. La pequeña fuente está obstruida y en desuso.

Abrevadero y fuente asociada.

Consideramos que esta construcción forma parte del patrimonio histórico del municipio y es digna de ser restaurada y adaptada para su uso diario, valorando su potabilidad. Además de su funcionalidad actual se puede considerar cómo un punto de interés turístico puesto que muchos visitantes se acercan a la zona del 'parquing del Cabo Llugá' a observar las vistas del Valle.

- ✓ Restauración completa del conjunto (abrevadero, fuente asociada y depósito).
- ✓ Valoración de su potabilidad.

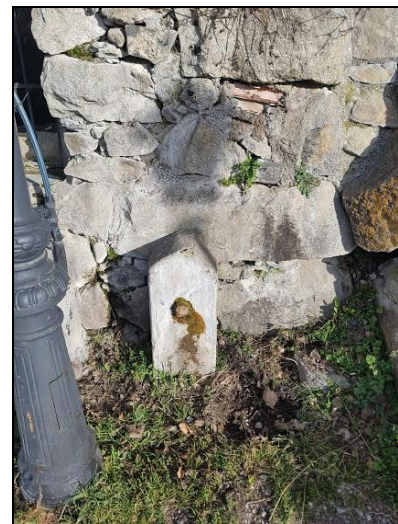
Fuente asociada que está obstruida.

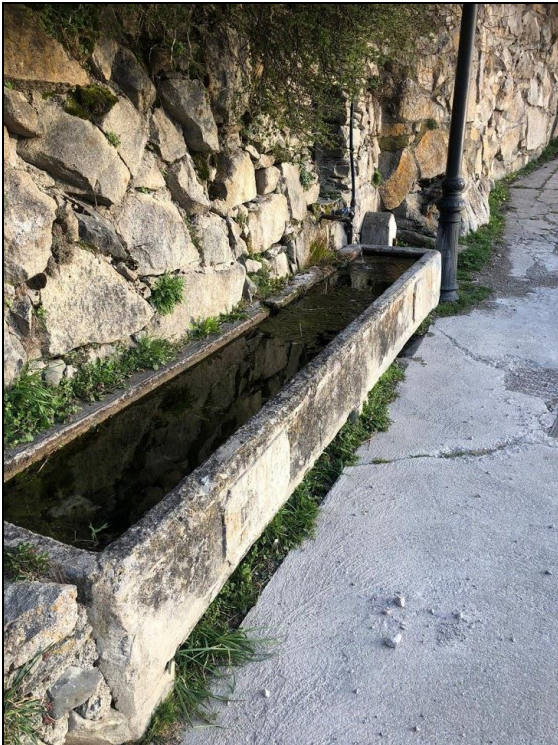
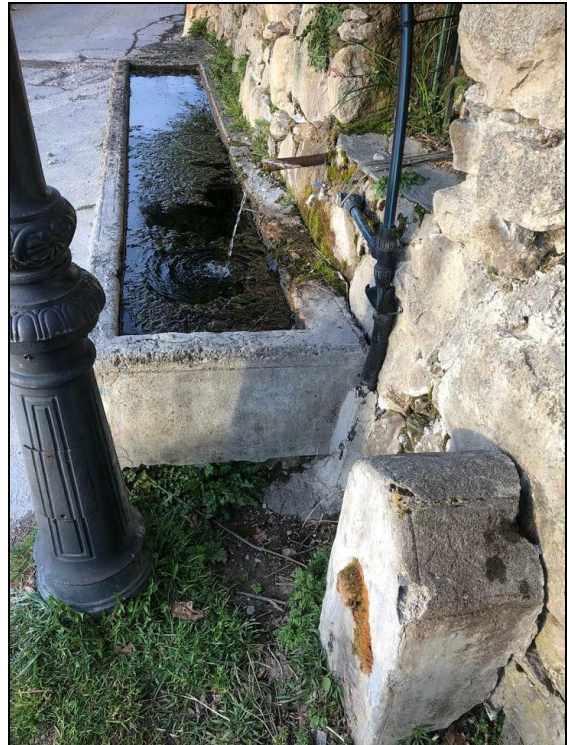
Estado actual del conjunto, se aprecia su dejadez en cuanto a limpieza y mantenimiento.

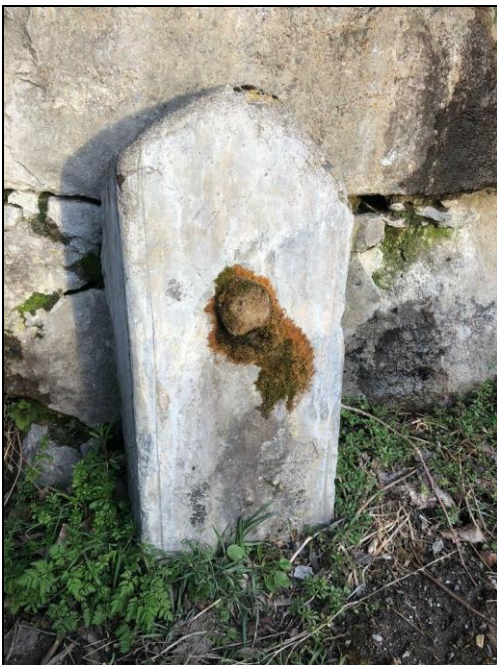
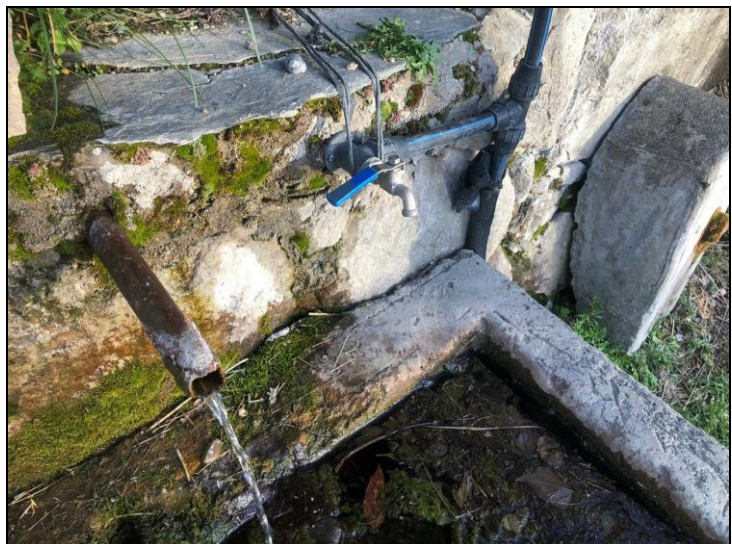
Estado de las fuentes.

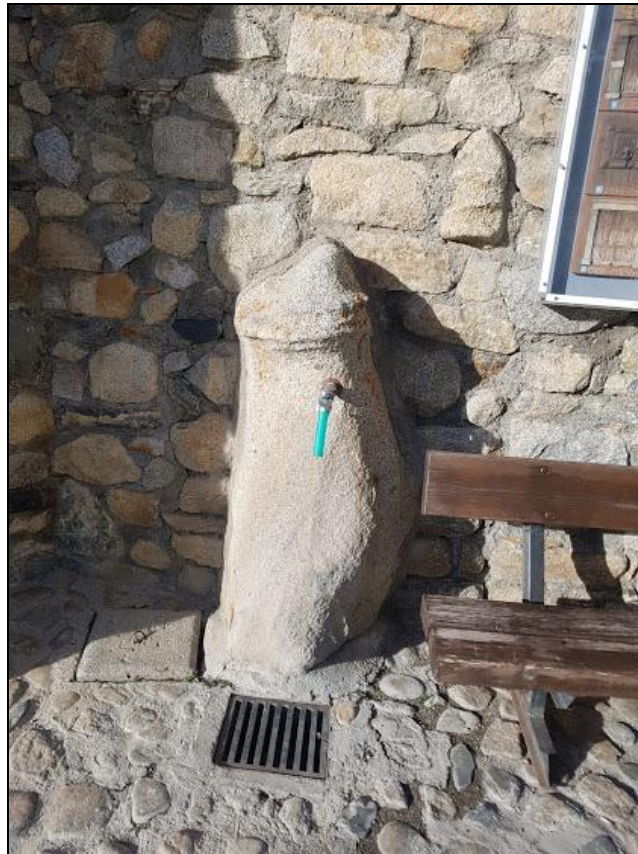
2- Fuen de la Pllasa

Esta fuente se encuentra anexada al edificio de la iglesia. Se compone de una roca granítica de gran belleza. Actualmente tiene un grifo que funciona incorrectamente y al que se le ha adaptado una manguera para que el agua, cuando sale, no salpique.

Solicitamos que se sustituya este grifo por otro más funcional y que vaya acorde con la estética de la fuente, de aspecto rústico. También se debería valorar su potabilidad.

- ✓ Cambio del grifo con estética acorde con la fuente y de correcto funcionamiento.
- ✓ Valoración de su potabilidad.

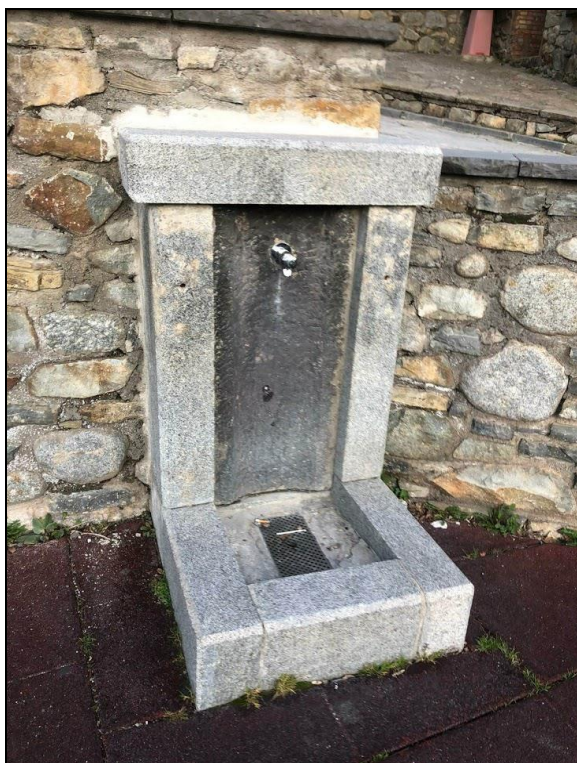
3- Fuen de la Pllasa Nueva

Esta fuente se encuentra en la zona del parque infantil y próximo a la escuela. El grifo que tiene no funciona correctamente, saliendo el agua con gran presión y por tanto salpicando al usuario.

Vista general de la fuente.

- ✓ Cambio del grifo por uno de correcto funcionamiento.

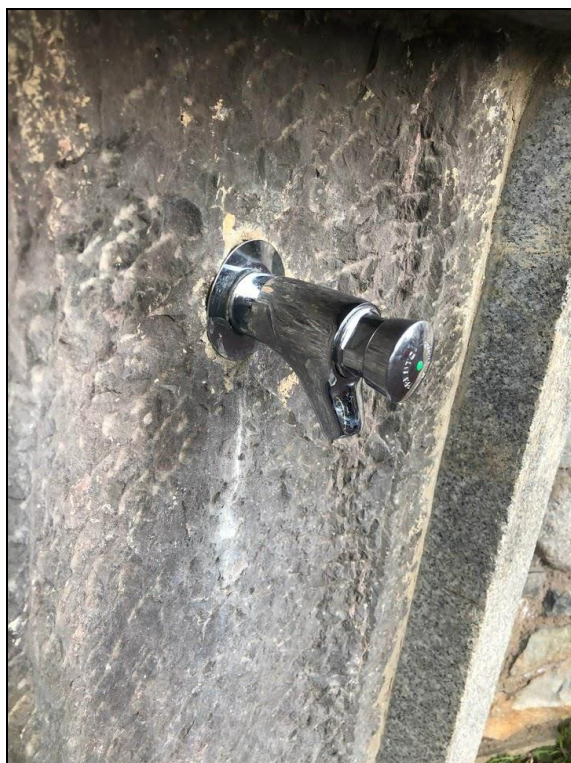
Detalle del grifo existente.

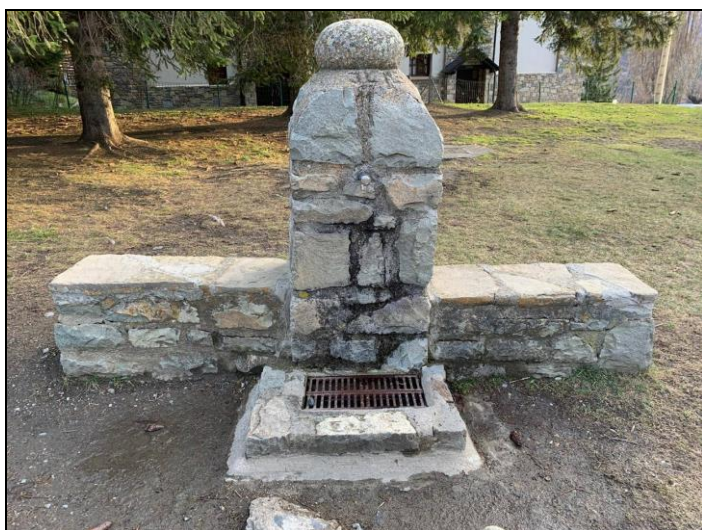
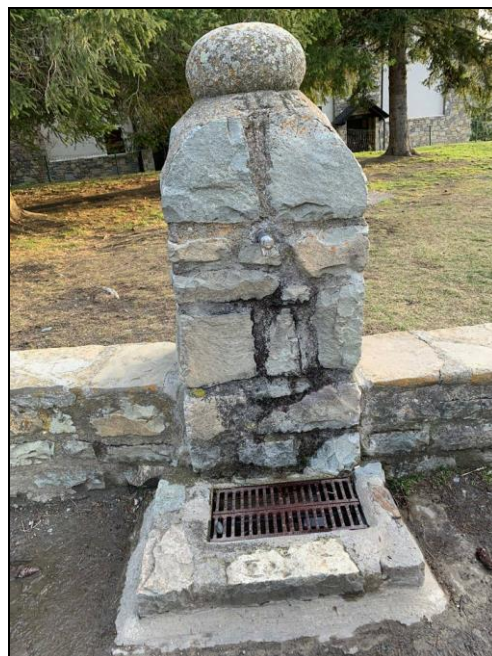
4- Fuen del Centro Comercial

Al igual que las dos anteriores fuentes su grifo no funciona correctamente, saliendo el agua a presión y salpicando al usuario. Además, el entorno del grifo se encuentra sin pavimentar formándose charcos y barro cada vez que se utiliza.

Vista general de la fuente

- ✓ Cambio del grifo por uno de correcto funcionamiento.
 - ✓ Acondicionamiento del entorno de la fuente para evitar encharcamientos de agua.
- Instalación de carteles de potabilidad en todas las fuentes.

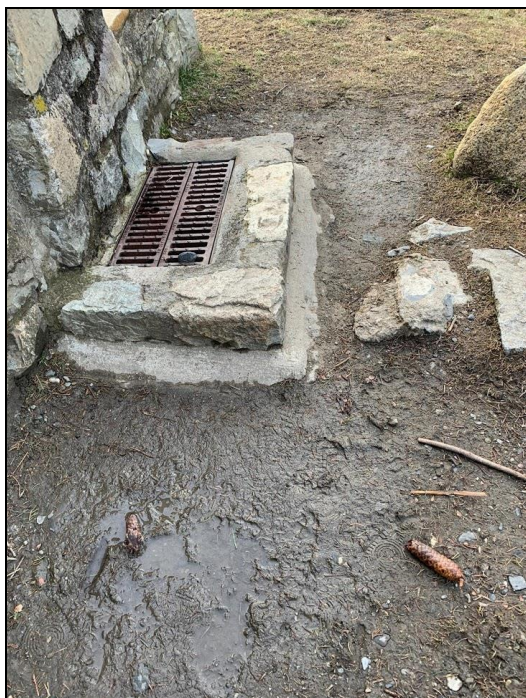
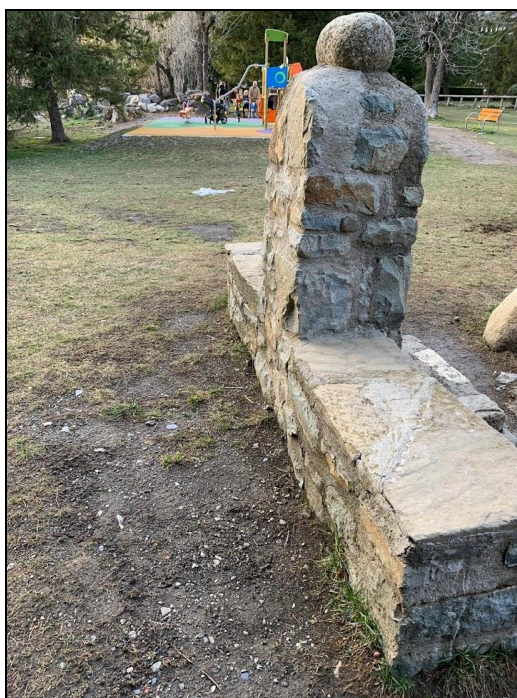
Detalle del barro que se genera en el entorno de la fuente.
