# **INFORME, SITUACIÓN Y ESTADO ACTUAL CONTENEDORES CERLER**

**UBICACIÓN:** Entrada del pueblo.

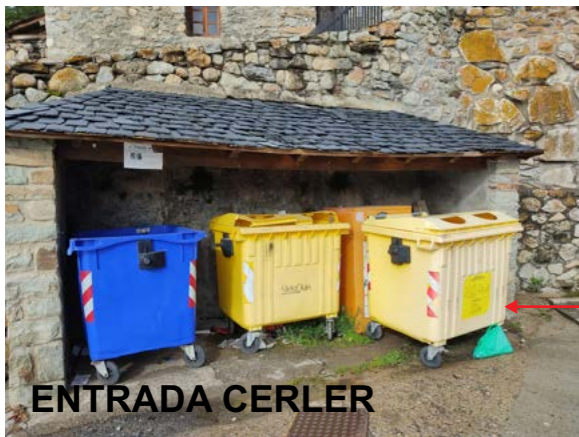
**ENTRADA CERLER**

Los contenedores se encuentran en buen estado, exceptuando uno de los de plásticos que tiene la tapa totalmente rota. Se debería estudiar desplazar dicho contenedor amarillo que, por falta de espacio, se encuentra delante del de aceite al que impide el acceso.

Por otro lado, el perímetro de influencia de esta zona está siempre sucio debido a la acumulación de basura que sobresale de los contenedores, sobre todo en temporada alta (aumento de la población y del volumen de residuos).

Se debería considerar la agrupación del “buzón” de pilas usadas al resto de contenedores o, en su defecto, su señalización ya que se encuentra al lado del cajero automático y los usuarios ignoran su presencia, no lo ubican o no lo identifican.

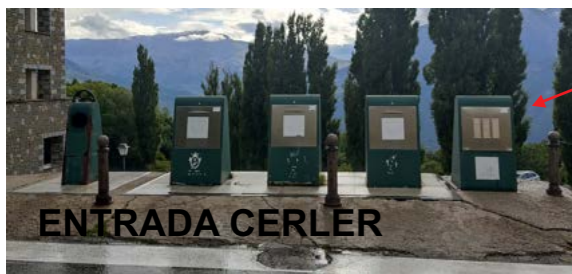
**ENTRADA CERLER**

El estado es mejorable, se observa que por el paso del tiempo, las inclemencias meteorológicas y el uso de sal (muy próximos a la carretera) han sufrido un gran desgaste y una notable corrosión, provocando una imagen de descuido y dejadez. Si el problema del óxido no se trata pronto, cada vez irá a más provocando que los contenedores queden inservibles.

En este caso el perímetro de los “buzones” está mayoritariamente limpio puesto que el sistema empleado para la recogida es el óptimo por su gran capacidad, forma de recogida y cierre.
