MEJORA Y AMPLIACIÓN DEL ÁMBITO PÚBLICO DEPORTIVO DE CERLER

1- DESPERFECTOS Y PROPUESTAS DE MEJORAS EN EL POLIDEPORTIVO DE CERLER

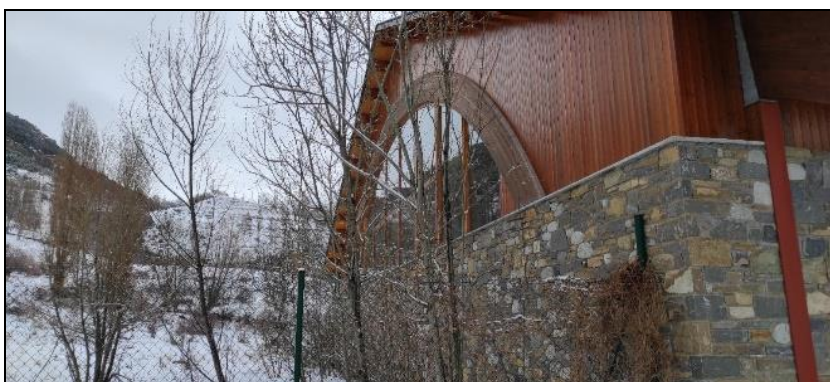
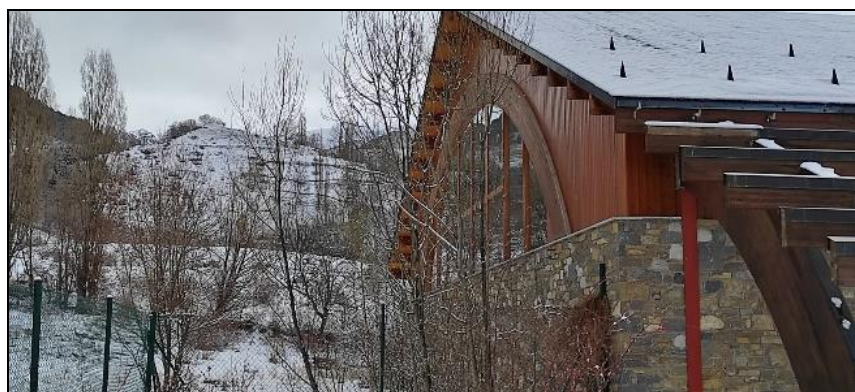
- ✓ Están creciendo árboles en la cara norte de las instalaciones, que ahora costaría muy poco quitarlos, pero que si se dejan crecer pueden producir daños al edificio.

Vista de los árboles que una vez crezcan afectarán a la fachada norte del Polideportivo

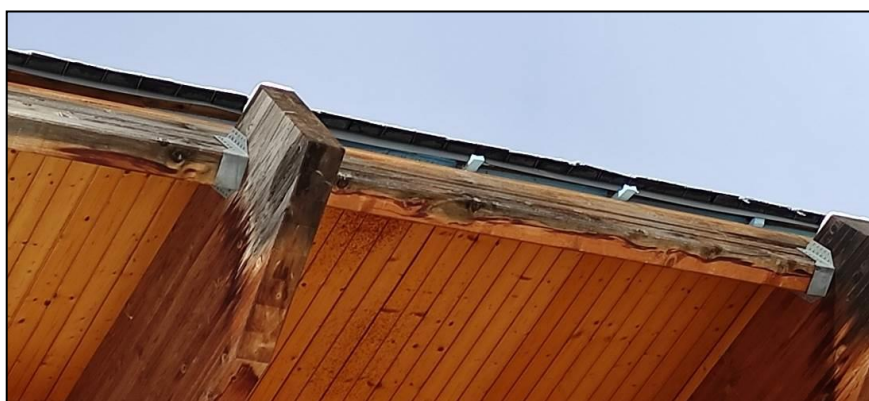
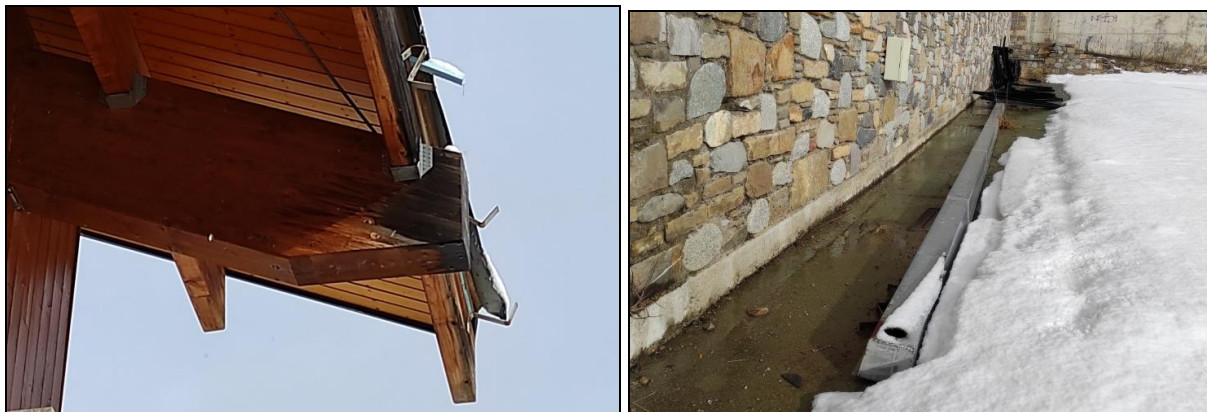
- ✓ Faltan las canaleras del tejado (desconocemos si han estado colocadas en algún momento). Algunas de ellas está en el recinto. Los soportes de sujeción si están colocados. Sin las canaleras se aprecia el deterioro que está sufriendo la madera de la cubierta.

Canalera en el suelo y soportes de la misma instalados en el tejado.

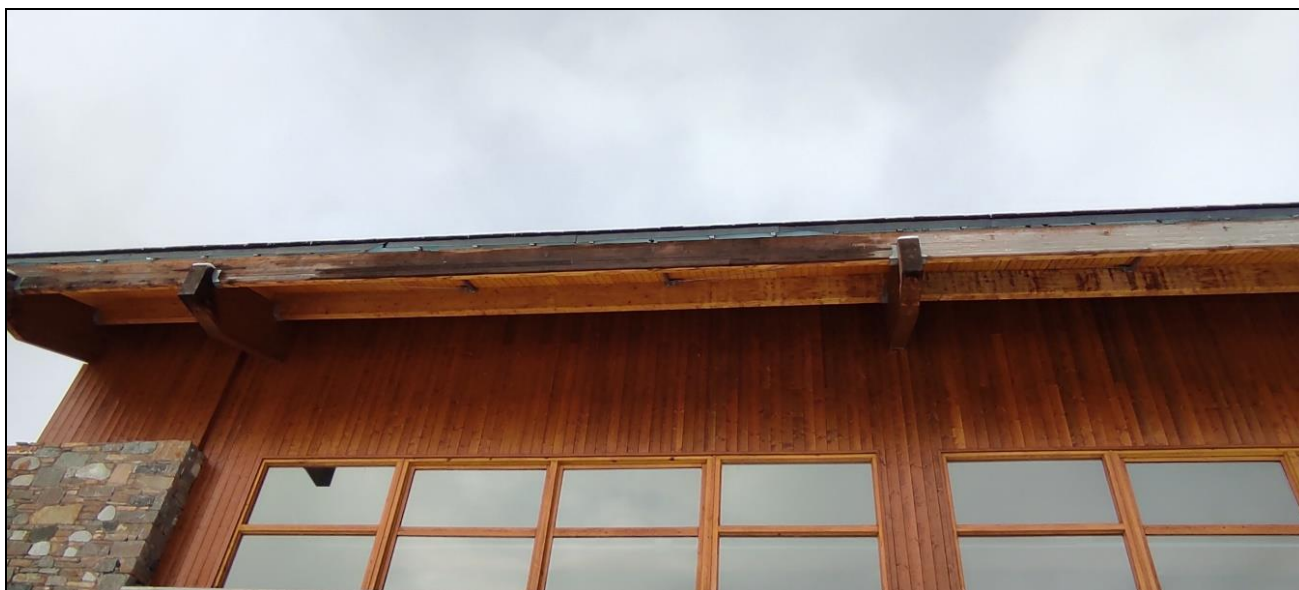
Imágenes en las que se muestra la inexistencia de canaleras y el deterioro que se está produciendo en la madera a causa de la acumulación de agua

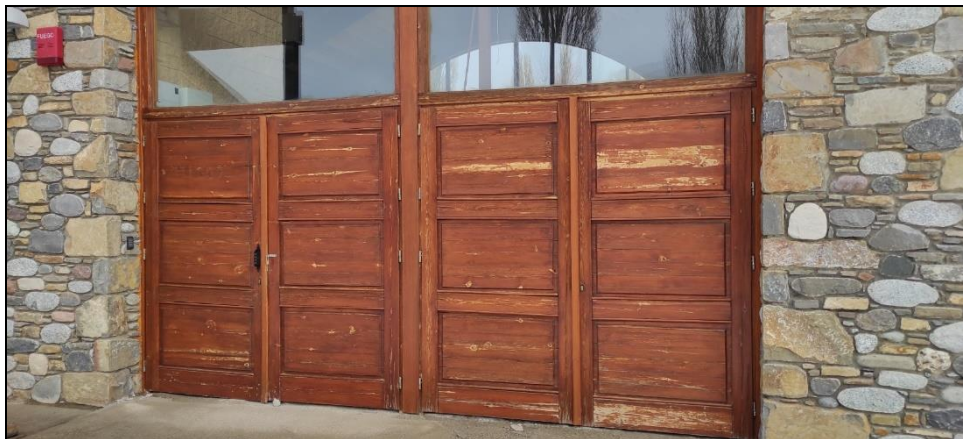
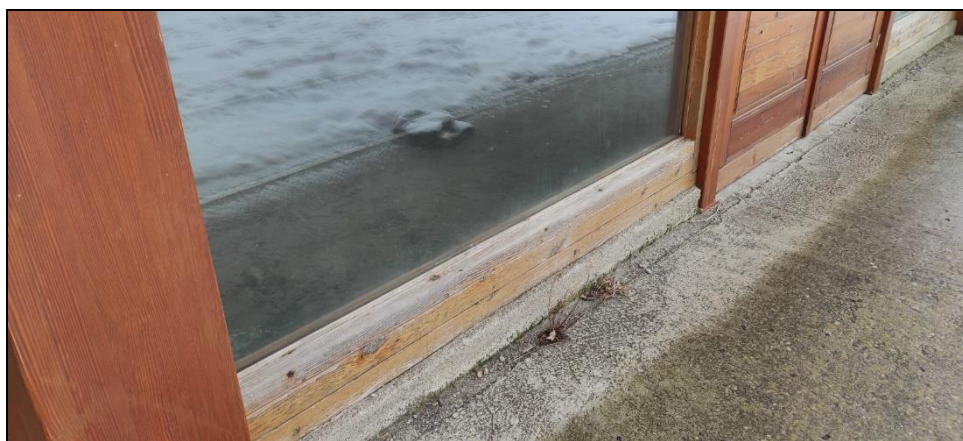
- ✓ La madera de marcos ventanas y puertas se está deteriorando debido a la falta de mantenimiento del tratamiento.

Detalle del deterioro de los marcos y puertas por la falta de tratamiento en la madera.

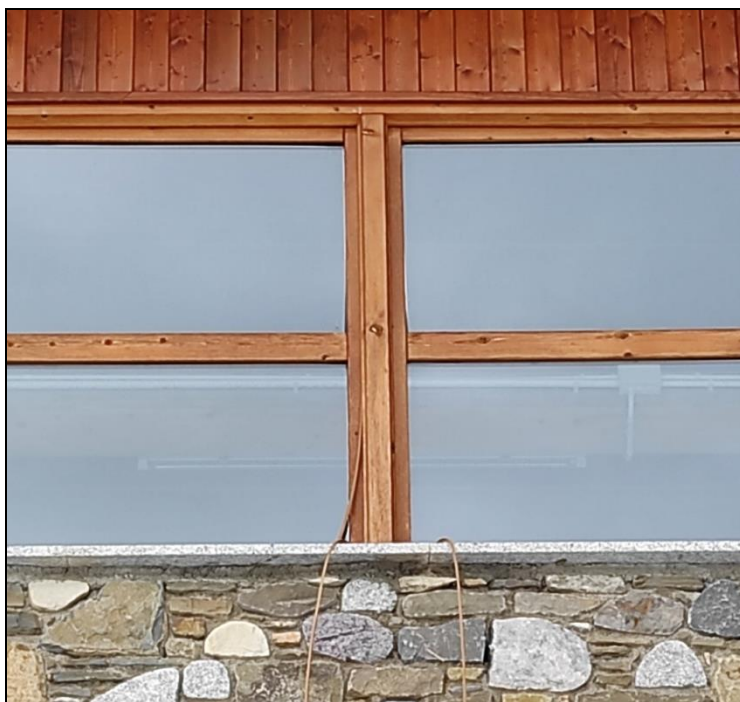
- ✓ Se observa en alguna ventana que han saltado los junquillos que sujetan el cristal por lo que se corre el peligro de que en un día de viento pueda salir volado algún cristal.

Vista de detalle de una de las ventanas con riesgo a caída del cristal.

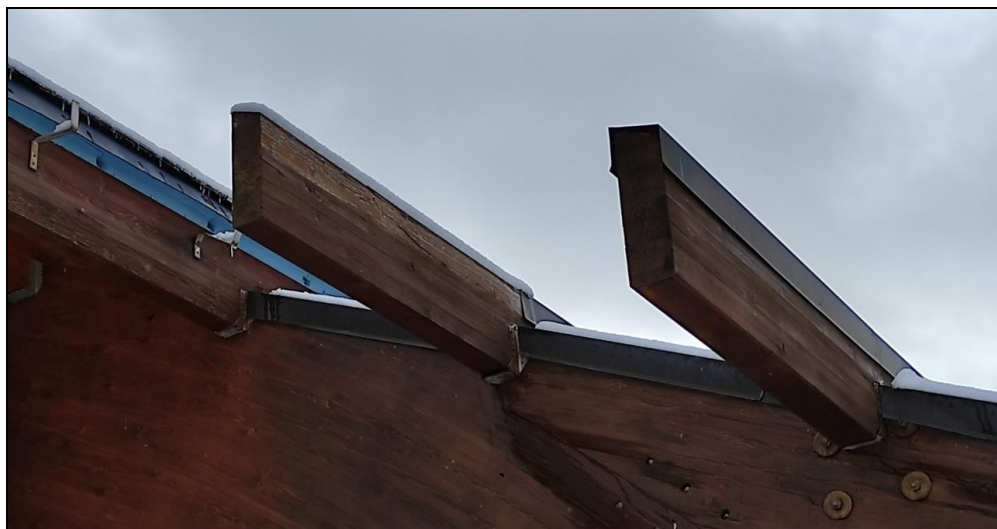
- ✓ En una de las vigas de la zona oeste, se ha caído el perfil protector de la testa de la viga y es posible que esta sufra deterioro.

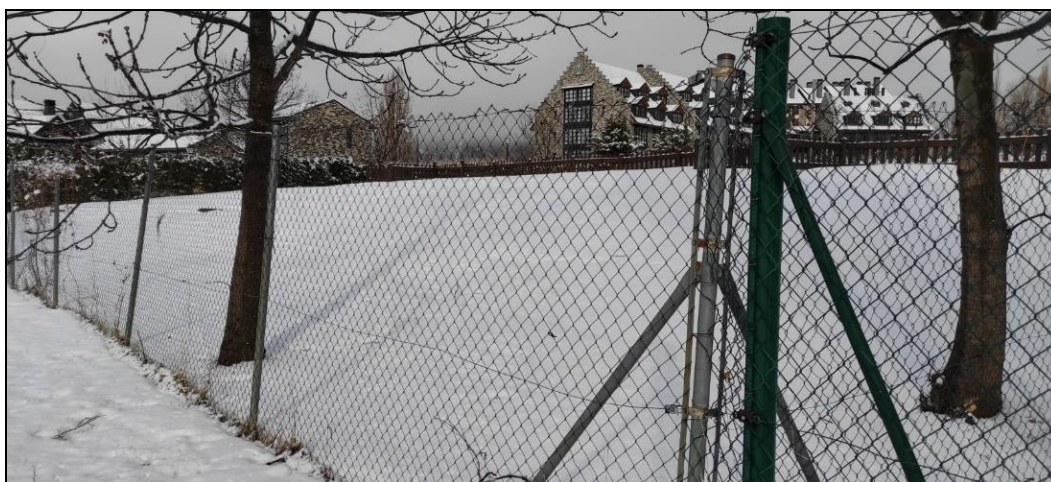
Vista general de la zona perimetral a mejorar

- ✓ Se debería de unificar el vallado con setos en toda la zona perimetral del recinto.
- ✓ En el lateral Sur del vallado sería una buena opción ejecutar un muro de suficiente altura para poder rellenar con tierra y nivelar la zona, haciendo más cómoda la zona de solárium.

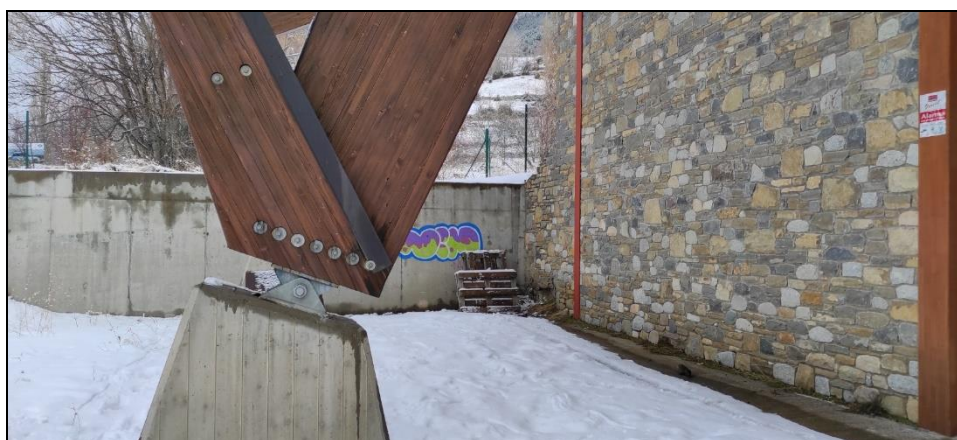
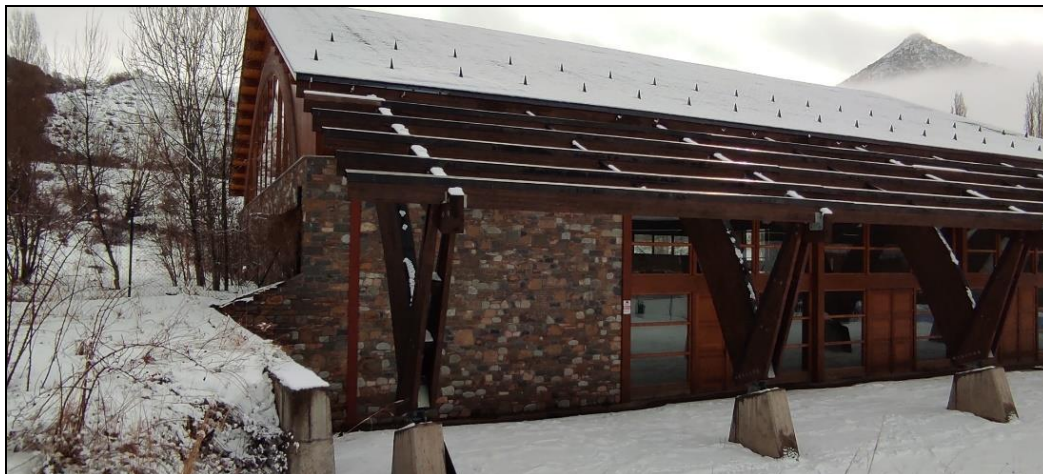
Vistas de la zona propuesta para realizar la sala deportiva.

- ✓ En la esquina noroeste del pabellón, aprovechando la pared existente de piedra, el muro de hormigón y el porche entrevigado, se podría construir una sala de unos 80 m² mucho más fácil de calentar y más práctica para la realización de actividades deportivas 'in-door'.

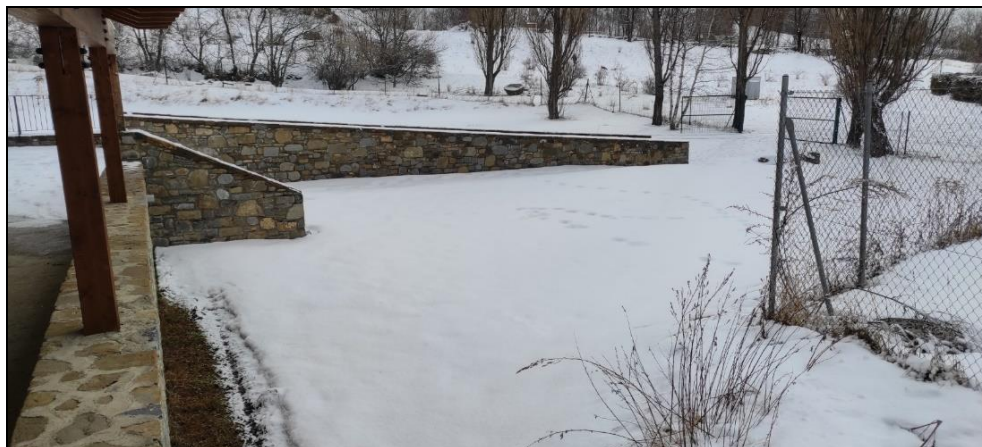
Zona propuesta para el parque infantil y la zona de picnic.

- ✓ Otra buena mejora en el uso y disfrute de las instalaciones, sería crear un pequeño parque infantil, una zona de picnic con varias mesas con bancos y una barbacoa. El sitio ideal para esto sería el espacio que queda entre la piscina y la rampa de entrada al polideportivo.
